A Review of Damages and Lessons Learnt from Major Incidents in Concrete Dams

Mohammad Taghi Ahmadi* and Ehsan Valadkhani

مروری بر آسیب‌ها و تجربیات حاصل از حوادث مهم در سدهای بتنی

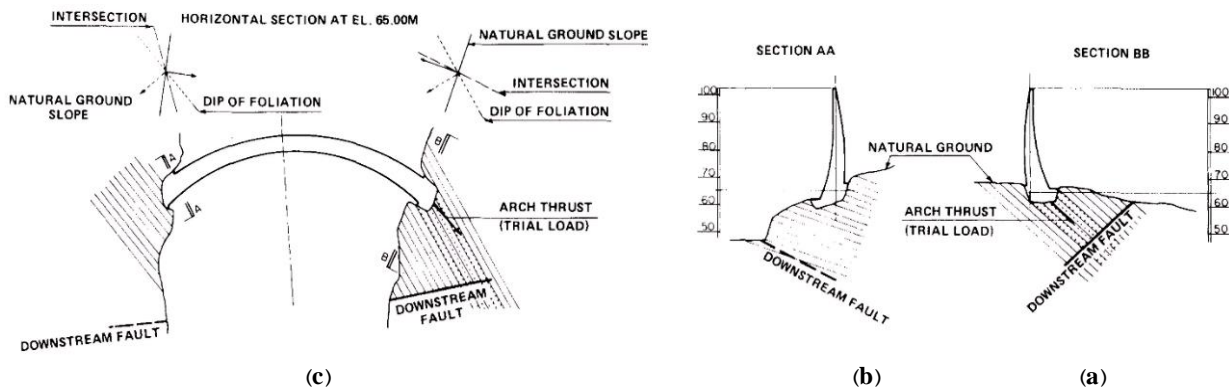
پایین‌دست سد قرار داشت، مانع از شناخت سناریوی ناپایداری گوهی بزرگ سمت چپ شده بود. از طرفی، برای سد مالپاسه، هیچ‌گونه پرده‌ی آب‌بند دیده نشده بود و لذا تراوش به راحتی راه خود را در پی و تکیه‌گاه‌ها گسترش می‌داد. در زمان حادثه، افزایش بسیار سریع تراز آب مخزن ناشی از بارش شدید باران، شکست سد را در پی داشت و این فقط چند هفته پس از شروع بهره‌برداری از پروژه‌ی سد بود. سیل حاصل از شکست سد، شهر فرجوس^۲ در پایین‌دست سد را به کلی نابود کرد و جان حدود ۵۰۰ نفر را گرفت. دلیل وقوع ترک ذکر شده، شرایط خاص چیدمانی در سیستم درزه و ضعف در سنگ پی سد مالپاسه بود. بخشی از پی سد از سنگ گنایس و با لایه‌هایی با مدول ضعیف در حدود ۱۰٪ مدول بتن بوده است. بنابراین، سنگ پی جناح چپ، کلاً سنگی ضعیف محسوب می‌شد. بدنه‌ی سد قوسی مالپاسه، نازک بوده و با توجه به نرمی پی، تمرکز تنش شدیدی در لایه‌ی نرم ایجاد کرده است. در تکیه‌گاه راست، فشار قوس‌ها در جهت عمود بر لایه‌ها بوده است؛ لذا، تنش به خوبی می‌توانست توزیع شود (شکل ۱). اما در تکیه‌گاه چپ فشار قوس، که تقریباً همه جا موازی با جهت‌های لایه‌ها بود، نمی‌توانست به خوبی توزیع یابد؛ به همین دلیل تمرکز فشاری در این ناحیه به وجود آمده و توسعه‌ی کرنش فشاری متمرکز موجب کاهش شدید نفوذپذیری در لایه‌ای از توده‌ی سنگ با ضخامت ثابت شده است. لایه‌ی اخیر تا صفحه‌ی گسلی با مقاومت برشی ناچیز در پایین‌دست ادامه داشته است. عملکرد ناحیه‌ی مذکور همانند یک پرده‌ی آب‌بند و البته بدون زهکشی، موجب توسعه‌ی فشار منفذی ناشی از هد هیدرواستاتیک کامل مخزن پر شده است. توده‌ی مزبور تحت فشار عظیم مخزن تمایل به پرتاب شدن به بیرون داشته و از ناحیه‌ی سطح گسل پایین‌دست لغزش کرده است. در نهایت، بلوک زیر پی حدود ۱/۲ متر جابجا شده است. سپس با رها کردن بدنه، کل سد حول طره‌های سمت راست بدنه‌ی سد چرخیده و تحت فشار سیلاب مخزن از بلوک‌های سمت راست جدا شده است. وضعیت اتصال بدنه‌ی سد به تکیه‌گاه‌های چپ و راست سد مالپاسه و موقعیت گسل پایین‌دست سد در شکل ۱ مشاهده می‌شود.

بحث: از عوامل وقوع حادثه‌ی ذکر شده، عمدتاً ضعف پی (جنس و هندسه‌ی توده‌ی سنگ و نیز گسل با مقاومت برشی ناچیز) محسوب می‌شود؛ لیکن عامل توقف یا کاهش موضعی تراوش و نیز عامل خطا در طراحی (عدم تأمین پرده‌ی آب‌بند و بی‌توجهی به سناریوهای ناپایداری گوه‌های تکیه‌گاهی) نقش مهمی در وقوع فاجعه داشته‌اند. نمونه‌ی سد مالپاسه، سناریوی پیچیده‌ی ترکیب چند عامل در انهدام یک سد بزرگ را بیان می‌کند. این نوع مکانیزم‌های تهدید،

شکل ۱. موقعیت قرارگیری تکیه‌گاه‌های سد مالپاست و گسل پایین‌دست آن: (a) نمای مقطع (BB)، (b) نمای مقطع (AA)، (c) پلان سد.^[۴]

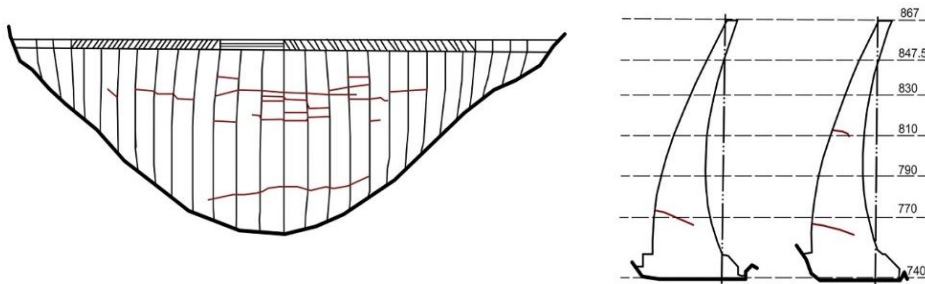
شکل ۲. نمای شماتیک ترک‌های روی سطح بالادست سد ال‌آتازار.^{۱۵}

سد قوسی ال‌آتازار^۳ به ارتفاع ۱۳۴ متر و طول تاج ۴۰۰ متر از نوع دو قوسی و دارای پولینو و درز محیطی با نسبت دهانه به ارتفاع حدود ۳ در اسپانیا در سال ۱۹۷۲ به بهره‌برداری کامل رسیده است. اهمیت سد ال‌آتازار به دلیل تأمین آب شهر مادرید است. مخزن سد از سال ۱۹۷۰ تا ۱۹۷۲ به تدریج آبیگری و رفتار غیرعادی آن از اواخر سال ۱۹۷۱ آغاز شد. از همان اوایل آبیگری، رفتارسنجی سد نشانگر تغییر مکان بیشتر جناح چپ سد نسبت به جناح راست آن بوده است. این مسئله به دلیل سخت‌تر بودن تکیه‌گاه سمت راست نسبت به تکیه‌گاه سمت چپ بوده است. بخشی از سختی آن از تکیه‌گاه بتنی ساخته‌شده در زیر سمت راست سد ناشی می‌شده است. اختلاف سختی و در نتیجه اختلاف میزان حرکت دو طرف سد نسبت به هم، باعث باز شدن برخی از درزهای قائم و نهایتاً ایجاد ترک افقی شدیدی در رویه‌ی بالادست سد و در تراز ۳۰ متر بالاتر از پی در سال ۱۹۷۷ شد. ترک مذکور موجب نشت آب به درون زهکش‌های سد با دبی ۹۰ لیتر در ثانیه می‌شده و متعاقباً رشد و افزایش طول آن به میزان ۴۵ متر باعث نشت آب با دبی ۵۴۰ لیتر در ثانیه شده است. به محل ترک ایجادشده در سال ۱۹۷۹، رزین خاصی در حالتی که مخزن تخلیه نشده بود، تزریق شد؛ زیرا مخزن سد ال‌آتازار، محل تأمین آب شرب شهر مادرید بود. با این حال حرکت تکیه‌گاه ادامه یافت و منجر به شکست سنگ پی و در نتیجه افزایش شدید آب‌گذرانی در پی شد. در سال ۱۹۸۳، تزریق پی برای تثبیت حرکت آن انجام شد، اما منجر به علاج بخشی قطعی نشد و رفتار پی در سال‌های بعد نیازمند تمهیدات اضافی، نظیر تزریق آب‌بندی و تحکیمی شد. نمای شماتیک ترک‌های روی سطح بالادست سد ال‌آتازار در شکل ۲ مشاهده می‌شود.^{۱۲}

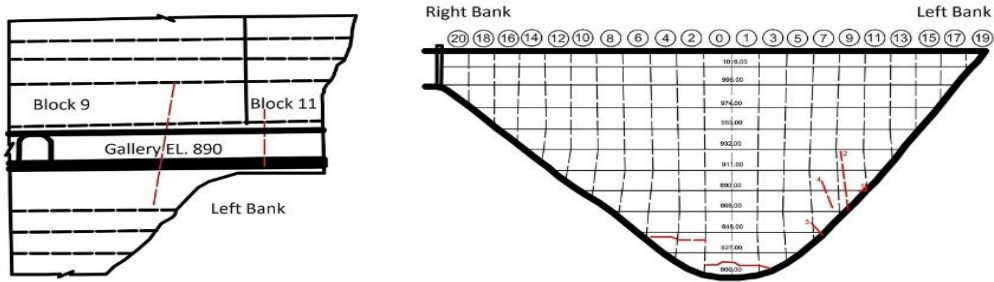
شکل ۳. نمای ترک‌ها در گروه بلوک‌های ۷، ۹، ۱۱، گالری تراز ۸۹۰ و گروه بلوک‌های ۱، ۲، ۴ در سد کارون ۴.^[۶]

فصل آبیگری نامناسب، ترک‌های حرارتی شدیدی را تجربه کرده است؛ لذا دو ترک قائم در بلوک‌های ۷ و ۹ نزدیک به تکیه‌گاه چپ آن، گسترش نزدیک به ۴۰ متری داشته و به‌صورت چند شاخه داخل بدنه امتداد یافته‌اند. جدا از پدیده‌ی اخیر، ترک‌های مورب دیگری نیز در سد پیدرا دل آگیلا رخ داده است، که در بخش بار تراوش در مورد آن بحث شده است (شکل ۳). ترک‌های مذکور توسط شرکت‌های اسپانیایی و ایرانی در سال‌های ۹۲ و ۹۳ با تزریق گراوت سیمانی و نیز رزین، تا حدودی ترمیم شده‌اند.

براساس یک فرضیه‌ی قابل‌اعتنا، مشابه این اتفاق در سد کارون ۴ نیز رخ داده است. همان‌طور که در شکل ۳ مشاهده می‌شود، ترک‌هایی در بخش‌هایی پایینی طره‌های میانی و سمت راست بدنه‌ی سد کارون ۴ ایجاد شده و نفوذ آب را به گالری بدنه رقم زده است. به نظر می‌رسد اصلی‌ترین علت وقوع ترک‌های ایجاد شده، آنگیری زود هنگام سد و نبود فرصت کافی برای پی جهت تأمین رفتار هماهنگ با پیکره‌ی سد طی زمان پُرشدن مخزن باشد. در واقع، آنگیری سریع بدون ایجاد فرصت کافی برای نفوذ و استقرار آب در داخل پی می‌تواند سبب اعمال فشار زیادی بر لایه‌های نفوذناپذیر پی و در نتیجه، حرکت‌های نسبی بین لایه‌های نفوذناپذیر شود. این در حالی است که بررسی‌های ژئوتکنیکی پی، وجود لایه‌ی رسی با نفوذپذیری کم را در زیر ناحیه‌ی میانی ترک‌خورده تأیید می‌کند.^{۱۸} البته فرضیه‌های متعدد دیگری نیز برای توجیه علل دو گروه ترک مطرح شده در بدنه‌ی سد کارون وجود دارد، که ضعیف‌تر از دلایل اخیر است.

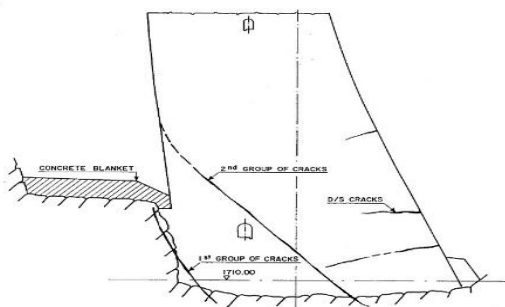
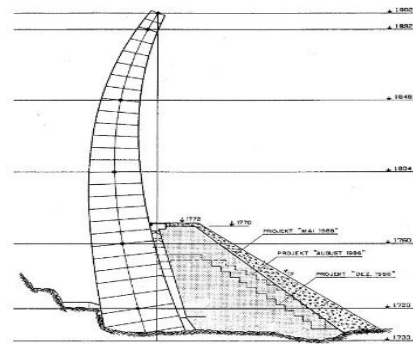
شکل ۴. نمای شماتیک از ترک‌های ایجاد شده در بدنه‌ی سد کولن‌براین و سازه‌ی پشتیبان آن.^[۷]

سد کولن‌براین به ارتفاع ۲۰۰ متر و طول تاج ۶۲۶ متر در اتریش در سال ۱۹۷۹ به بهره‌برداری رسیده است؛ که در یک دره‌ی (U) شکل وسیع ساخته شده است. این مسئله باعث تضعیف عملکرد قوسی و تحمیل بار اضافی خمشی به طره‌های سد شده است. طی اولین آبیگری سد کولن‌براین، ترکی در رویه‌ی بالادست سد و در پاشنه‌ی سد (تراز ۴۲ متر پایین‌تر از کف رودخانه) ایجاد شده است؛ که باعث نشت آب با دبی ۲۰۰ لیتر در ثانیه به پایین‌ترین گالری سد شده است (شکل ۴).^[۷] علاوه بر این، پرده‌ی تزریق نیز هیچ‌گونه عملکردی از خود نشان نداده است؛ به‌گونه‌ای که هد فشار برکنش تقریباً معادل هد سطح آب مخزن بوده است. برای اصلاح شرایط ذکر شده، بلافاصله پرده‌ی تزریق با تزریق مجدد مقاوم‌سازی شده است. در سال ۱۹۸۰، با تخلیه‌ی مخزن و تزریق رزین پلی‌اورتان، ترک‌های رویه‌ی بالادست ترمیم شده‌اند. همزمان تزریق گراوت در دره‌های قائم نیز تجدید شده است؛ لیکن در میزان آن کنترل دقیق صورت نگرفته و تزریق بیش از حد گراوت، موجب تغییر شکل طره‌ها به‌سوی بالادست شده است. در نتیجه، ترک‌های متعددی در رویه‌ی پایاب بخش پائینی طره‌های بزرگ رخ داده است. بعد از ترمیم ترک‌ها در سال ۱۹۸۳ با افزایش سطح آب به تراز ۱۰ متر پایین‌تر از تراز تاج، ترک دیگری در رویه‌ی بالادست ایجاد شده است. نهایتاً، بدنه‌ی سد قابل‌اطمینان نبوده و چاره‌ای جز استفاده از یک سازه‌ی پشتیبان به‌عنوان سد پشت‌بند در پایین‌دست سد باقی نمانده بود. سازه‌ی مذکور با طراحی درز فعال خاصی در اتصال به بدنه‌ی سد اصلی ساخته شده است.

بحث: در حادثه‌ی کولن‌براین، فرآیند تراوش و نقص پرده‌ی آب‌بند و نیز خطا در طراحی بدنه‌ی سد قوسی در یک دره‌ی وسیع، عامل اصلی ترک مرحله‌ی اول محسوب می‌شوند. لیکن عامل اصلی در ترک‌های مرحله‌ی دوم، که آسیب نهایی را موجب شده است، وقوع خطای اجرایی در حین عملیات ترمیم باید تلقی شود. البته ساخت یک سازه‌ی پشت‌بند، آخرین راه‌حل خطاهای غیرقابل جبران محسوب می‌شود.

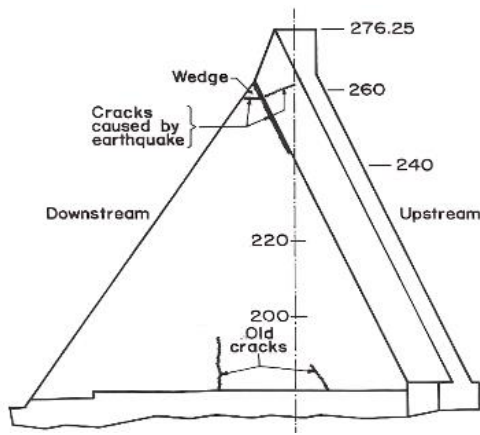
شکل ۶. ترک‌های سازه‌ای در سد سفیدرود پس از تحمل زلزله‌ی سال ۱۳۶۹.

سد وزنی پشت‌بنددار سفیدرود به ارتفاع ۱۰۶ متر و طول تاج ۴۲۵ متر در ۷۵ کیلومتری جنوب شهر رشت و در مجاورت شهر منجیل در سال ۱۳۴۱ احداث شده و ضخامت آن در تراز تاج ۱۰/۵ متر و در تراز پی حدود ۱۰۰ متر بوده و بدنه‌ی آن از ۲۳ بلوک با عرض ۱۴ متر تشکیل شده است. سد سفیدرود در سال ۱۳۶۹ زلزله‌ی رودبار- منجیل را به بزرگای ۷/۴ و با عمق کانونی ۱۹ کیلومتر تجربه کرد. مرکز زمین‌لرزه‌ی مذکور در فاصله‌ی حدود ۳۴ کیلومتری از سد بود و همچنین بعد از آن، چندین پس‌لرزه با بزرگای بیش از ۶ ریشتر رخ داد. به‌علت نقص فنی در شتاب‌نگار واقع در محل سد حین وقوع زمین‌لرزه، نزدیک‌ترین شتاب‌نگاشت ثبت‌شده از زلزله، متعلق به شتاب‌نگاری در فاصله‌ی حدود ۴۰ کیلومتری از محل سد بوده است. مؤلفه‌ی افقی بیشینه‌ی شتاب زلزله معادل $g/0.65$ و مؤلفه‌ی قائم آن معادل $g/0.25$ بوده است. مقدار بیشینه‌ی شتاب افقی زلزله در محل سد معادل $g/0.7$ تخمین زده شده است. این در حالی بود که ضریب زلزله‌ی طراحی سد سفیدرود با اتکا به دانش زمان ساخت، حدود ۰/۱ فرض شده بود. تراز مخزن در زمان وقوع زلزله، حدود ۶ متر پایین‌تر از تراز نرمال (تراز مخزن پر) بوده است. عمده‌ی خسارت‌ها شامل یک ترک افقی سراسری در امتداد درز اجرایی در همه‌ی بلوک‌ها (به استثناء بلوک ۵) در تراز تغییر شیب در وجه پایین‌دست سد بوده است. در یکی از بلوک‌های میانی، ترک در چهار تراز مختلف ایجاد شده است، که بیش از تعداد ترک‌های سایر بلوک‌ها بوده است. بخشی از دیوار جان‌پناه در تراز تاج سد دچار ترک و آسیب جدی شده و نیز در تراز مذکور، اتاق نگهدارنده‌ی ساخته‌شده از مصالح بنایی تقریباً ناپدید شده بود. قطعات بزرگ سنگ تا مجاورت سازه‌ی پوسته‌ای جام سرریز نیلوفری ریزش کرد، که خوشبختانه توسط حفاظ بتنی موجود در آنجا از سقوط آن به درون سازه‌ی ظرف سرریز پیشگیری شده بود. در شکل ۶، ترک‌های سازه‌ای سد سفیدرود پس از وقوع زلزله مشاهده می‌شود.

علاوه بر ترک‌های افقی فوق، خردشدن بتن در امتداد برخی از درزهای قائم نیز مشاهده شده است.^[۱۸] در اثر آسیب به درزهای قائم، جریان شدید آب در گالری تحتانی بدنه‌ی سد نیز به‌وقوع پیوسته است. به سبب اهمیت اقتصادی مخزن

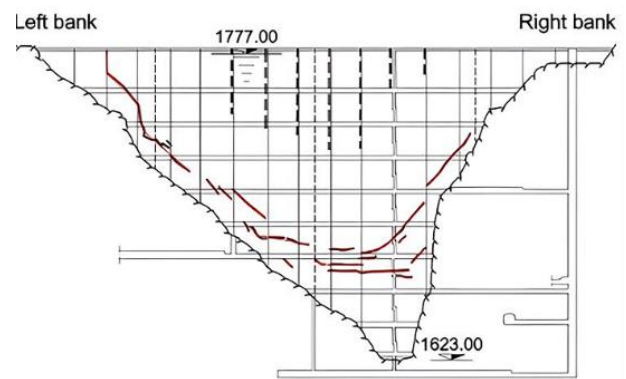
سد قوسی زویزیر نیز به ارتفاع ۱۵۶ متر و طول تاج ۲۵۶ متر در سوئیس در سال ۱۹۵۷ روی لایه‌ای از سنگ‌آهک ساخته شد و در زیر آن نیز یک سفره‌ی آب زیرزمینی محصور شده در یک لایه‌ی داگر^{۱۵} قرار داشت. سد زویزیر تا سال ۱۹۷۸، عملکرد رضایت‌بخشی از خود نشان داد؛ اما ناگهان در سال ۱۹۷۸ طی چند روز، وقوع جابجایی‌های تاج به سمت بالادست و هم‌زمان نشست بدنه‌ی سد به صورت قابل توجهی مشاهده شده است.^{۱۰} پس از بررسی‌ها مشخص شد که حفاری‌های مربوط به احداث یک معدن در اعماق زیر دره، موجب زهکشی آب از سفره‌ی زیرزمینی و نشست شدید لایه‌ی داگر شده است. این زهکشی شدید که در اعماق چند صد متری زیر سد بوده است، منجر به باز شدن دره‌های اطراف و بسته شدن دره‌ی زویزیر شده بود. در نتیجه، درزهای قائم در حدود ۵ میلی‌متر دچار بازشدگی و رویه‌ی پایاب تا ۱۵ میلی‌متر دچار ترک‌خوردگی‌های پراکنده شده‌اند. عرض دره‌ی زویزیر به میزان ۷ سانتی‌متر در تاج سد کاهش یافته و میزان نشست کف آن ۱۳ سانتی‌متر و حرکت محور سد در تاج آن به سمت سراب به ۱۲ سانتی‌متر رسیده است. تصمیم‌گیری محتاطانه برای کشف و چاره‌جویی و ترمیم سد زویزیر، منجر به خالی نگه‌داشتن مخزن به مدت ۱۰ سال شده است. طی این مدت سد با تزریق رزین اپوکسی درون ترک‌های آن و نیز آرماتورگذاری پرده‌ی تزریق در امتداد خط پی ترمیم شده است. در شکل ۵، ترک‌های ایجاد شده بر رویه‌ی بالادست سد زویزیر مشاهده می‌شود. در سال ۱۹۸۸، که ۱۰ سال پس از حادثه است، سد کاملاً به عملکرد اولیه‌ی خود بازگشته است. در این حادثه، رفتار ناشناخته‌ی زمین که البته به خاطر دستبرد گروه ثالث در منطقه فعال شده بود، مسبب آسیب‌ها به یک سد سالم و با عملکرد خوب شد. هشیاری مهندسان در شناسایی به موقع عامل تحریک در حد یک نمونه‌ی تاریخی تلقی می‌شود. از طرفی، اهمیت پایش روزانه‌ی رفتار

شکل ۵. بازشدگی برخی از درزهای انقباض و ترک‌های ایجادشده در رویه‌ی بالادست سد زویزیر.^[۱۱ و ۱۲]

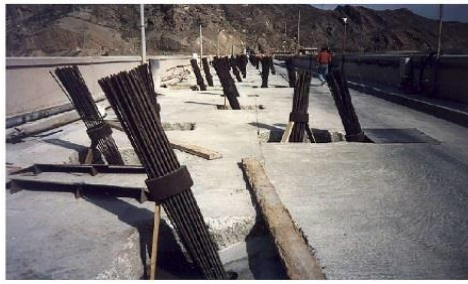
شکل ۷. نصب مهارهای پس کشیده در سد سفیدرود: (a) پلان آرایش کابل‌های مهارهای پس کشیده در تاج و در تراز ۲۵۰ از یک مونولیت؛ (b) نمای نیمرخ آرایش کابل‌های یک مونولیت؛ (c) تصویری از استقرار اولیه کابل‌های مهارهای در سطح تاج سد.^[۱۸]

برای کشتزارهای برنج گیلان، بلافاصله بعد از وقوع زلزله، مطالعات، محاسبات، قراردادهای با پیمانکاران مجرب بین‌المللی، و نهایتاً عملیات ترمیم سد آغاز شد. عملیات مذکور به موقع انجام شد و در نتیجه، ظرف یک‌سال سد به بهره‌برداری کامل خود برگشت.^[۱۹ و ۲۰] عملیات ترمیم و تعمیر با هدف آب‌بندکردن بلوک‌های ترک‌خورده، بالابردن مقاومت برشی درزهای اجرایی ترک‌خورده، و آب‌بندی با استفاده از تزریق رزین و بهبود مقاومت درزهای افقی فوقانی با نصب کابل‌های مهارهای پس کشیده‌ی شبه‌قائم و با عبور از درزهای افقی گسیخته‌شده انجام پذیرفته است. در حادثه‌ی اخیر، که ناشی از یک زلزله‌ی طبیعی منطقه‌ای و به مراتب قوی‌تر از زلزله‌ی طراحی سد بود، حفاری‌هایی درون بدنه صورت گرفت که مشخص شد در هنگام ساخت بدنه‌ی سد نیز سهل‌انگاری‌های زیادی به‌ویژه در کیفیت بتن‌ریزی و نیز در آماده‌سازی درزهای افقی رخ داده بود. در شکل ۷، بخشی از عملیات نصب مهار و شکل شماتیک محل نصب مهارها مشاهده می‌شود.

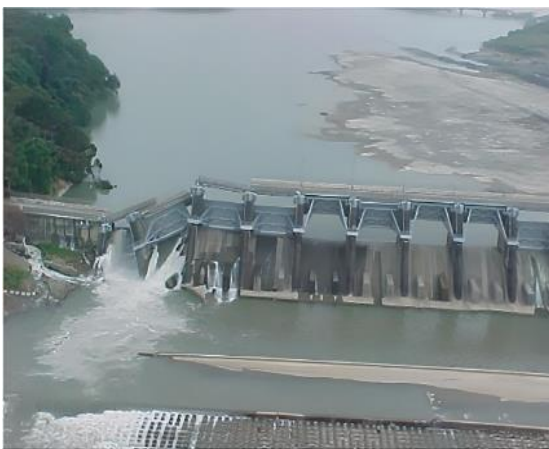
سد شی‌کانگ^{۲۲} در تایوان نیز یک سد بتنی وزنی به ارتفاع ۲۱/۴ متر و تاجی به طول ۳۵۷ متر با ۱۸ سرریز دریچه‌ای، در واقع یک سد انحرافی محدود، ولی با مخزنی نسبتاً بزرگ است، که بیشترین آسیب را طی زلزله‌ی چیچی^{۲۳} به خود دیده است. زلزله‌ی مذکور در سال ۱۹۹۹ میلادی با بزرگای ۷/۶ ریشتر و در عمق ۸ کیلومتری زمین و در فاصله‌ی ۴۰ کیلومتری ساختگاه سد رخ داده است. شتاب بیشینه‌ی افقی زمین، در ساختگاه $g/0/51$ و شتاب قائم $g/0/53$ بوده است. گسل مسبب زلزله‌ی چیچی، گسل چلونگ‌پو^{۲۴} بوده است، که از ۳۰۰ متری بدنه‌ی سد گذشته و در هنگام طراحی شناخته شده است. لیکن در هنگام زلزله‌ی مذکور، گسل چلونگ‌پو به چند شاخه‌ی گسل فرعی در منطقه تقسیم شده است، که یکی از شاخه‌های آن محور سد را قطع کرده و مطابق شکل ۸، توانسته است دریچه‌ی سرریز را در بلوک‌های ۱۶ تا ۱۸ در مجاورت تکیه‌گاه راست تخریب کند. سایر بلوک‌ها آسیب زیادی ندیده‌اند؛ که بیانگر عملکرد فوق‌العاده‌ای از یک سد وزنی در برابر زلزله‌ی شدید میدان نزدیک

شکل ۸. تخریب سرریز بلوک‌های ۱۶ تا ۱۸ سد شی‌کانگ ناشی از زلزله‌ی چیچی در سال ۱۹۹۹.

محسوب می‌شود. یکی دیگر از شاخه‌های فرعی گسل چلونگ‌پو، تونل آبگیر واقع در تکیه‌گاه چپ را قطع کرده و آن را از هم گسسته است. در نتیجه‌ی گسلس اخیر، محور سد حدود ۷ متر افقی جابجا شده و تغییر مکان نسبی قائم در حدود ۹ متر بین دو قسمت جداشده‌ی بدنه‌ی سد رخ داده است. حادثه‌ی اخیر، آزمونی موفق از طراحی هوشمندانه در سازه‌ی سد محسوب می‌شود، که در برابر زلزله‌ی شدید روی گسل با مؤلفه‌های بسیار بزرگ تغییر مکانی و شتاب بالا، عملکرد کاملاً قابل‌قبولی از خود نشان داده است. طی حادثه‌ی ذکر شده، در واقع سد منهدم نشده و نیز مخزن را به صورت ناگهانی رها نکرده است؛ بدین ترتیب ضابطه‌های ICOLD را برای زلزله‌های بیشینه به خوبی تأمین کرده است.

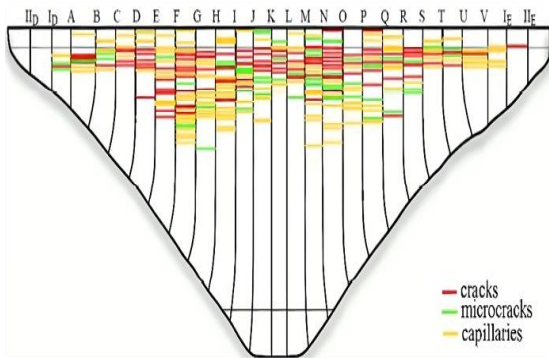
شکل ۹. وضعیت ترک‌های رویه‌ی پایین دست سد کابریل پس از اولین آب‌گیری.^[۲۳]

در میانه‌ی زمان ساخت سد قوسی کابریل به ارتفاع ۱۳۲ متر در سال ۱۹۵۳ در کشور پرتغال، تصمیمی ابلاغ می‌شود که شرایط عبور یک بزرگراه از روی آن فراهم شود. مجریان بدون توجه به فرضیات طراحی، ضخامت تاج سد را به صورت یکپارچه با بدنه‌ی سد به طور قابل‌ملاحظه‌ای افزایش می‌دهند. لیکن در هنگام بهره‌برداری و در جریان اولین آبگیری، با شگفتی ترک‌های افقی فراوانی مطابق آنچه در شکل ۹ مشاهده می‌شود، روی وجه پایین دست بخش فوقانی بدنه و منطبق بر درزهای انقطاع بتن‌ریزی به وجود آمدند، که آبدهی زیادی نیز نشان داده‌اند. علاوه بر این، سال‌ها بعد بتن سد کابریل به خاطر واکنش‌زا بودن سنگ‌دانه‌ها، دچار واکنش‌های قلیایی نیز شده و ترک‌های بیشتری در آن رخ داده است. در سال ۱۹۸۱، عملیات تزریق روی ترک‌ها در کنار تزریق مجدد درزهای انقباض و اصلاح شرایط پی نیز انجام شده است، اما پس از آبگیری دوباره در سال ۱۹۹۶، ترک‌های مشابهی در همان نواحی مشاهده شده است.^[۲۱] جدا از بحث واکنش قلیایی بتن، که در آن زمان ناشناخته بود، تغییرات غیرکارشناسانه در هندسه‌ی سد، نظیر افزایش ضخامت بالاترین قوس بدنه، موجب افزایش سختی آن و تغییر علامت گشتاور خمشی در طره‌های متکی بر آن شده و ترک‌های متعددی در طره‌ها ایجاد کرده است.

بحث: جدا از پدیده‌ی درازمدت واکنش قلیایی، رخداد ترک‌های مهم از ابتدای آبگیری، ناشی از تغییرات دستوری در طراحی، بدون مطالعه‌ی تفصیلی جامع

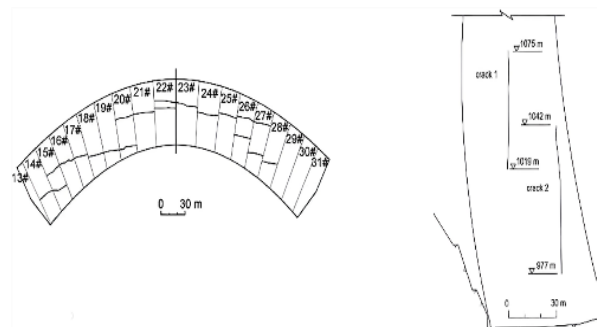
شکل ۱۰. توزیع ترک‌های سد ژیاووان در یک تراز و یک نیمرخ نمونه. ۱۲۵ و ۵۱

و قابل توجهی را به دلیل تنش‌های کششی زیاد در اثر کاهش دمای بیش از حد بتن طی دومین مرحله‌ی پس‌سرمایش، قبل از تزریق درزهای قائم، متحمل شده است. توزیع ترک‌های اخیر در بدنه‌ی سد ژیاووان در شکل ۱۰ مشاهده می‌شود. این حادثه نیز مصداقی از نارسایی و خطای در زمان ساخت است، که برای مقابله با حرارت ناشی از هیدراسیون بتن، پس‌سرمایش بیش از حدی استفاده شده و به هر حال عامل ایجاد شوک سرمایی در درون بدنه، موجب ترک‌های بسیار بزرگی در بدنه‌ی سد شده است.
