مدل‌سازی آزمایشگاهی کمانش موضعی خطوط لوله‌ی دریایی دارای خوردگی تحت بارگذاری محوری متناوب

دانشکده‌ی مهندسی عمران، دانشگاه صنعتی خواجه نصیرالدین طوسی

مهندسی عمران شریف، زمستان ۱۳۹۲ (۱۳۹۲)
دربی ۲ - ۲۹، شماره‌ی ۳، ص. ۱۷-۲۴

EXPERIMENTAL MODELING OF LOCAL BUCKLING OF CORRODED OFFSHORE PIPELINES UNDER AXIAL CYCLIC LOADINGS

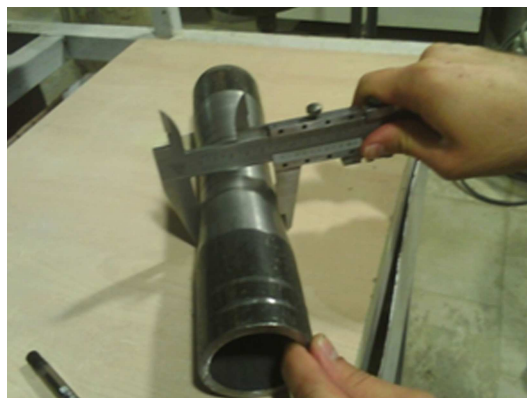
شکل ۳. اندازه‌گیری و کنترل ابعاد لوله‌ها با کولیس.

بخش واسط که در واقع بخش میانی و دو بخش انتهایی لوله را به یکدیگر متصل می‌کند، یک انتقال تنش ملایم میان دو ناحیه برقرار و از اثرات تمرکز تنش جلوگیری می‌کند. ابعاد نمونه‌ها بعد از ماشین‌کاری به کمک کولیس کنترل و اندازه‌ی نمونه‌ها گزارش شده است (شکل ۳).

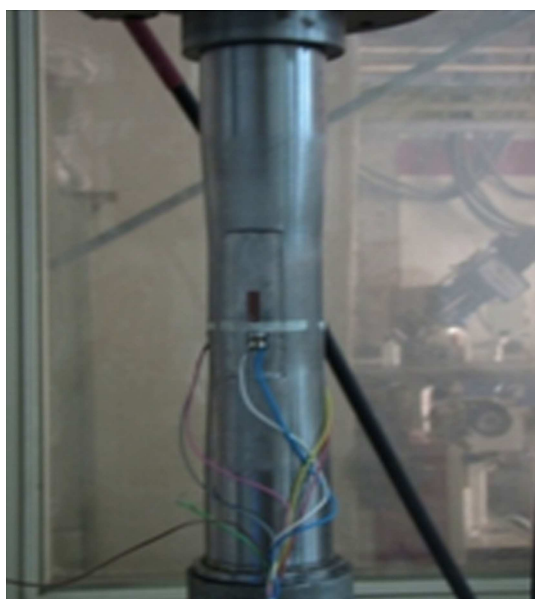
شکل ۵. شکل کلی و کرنش‌سنج‌های نصب شده بر روی نمونه‌ی دارای خوردگی.

نمونه‌ها با استفاده از دستگاه اعمال بار متناوبی فرمان پذیر هیدرولیکی^۳ تحت بارگذاری یک سوپه و تناوبی قرار می‌گیرند. این دستگاه از نوع Instron ۸۵۰۲ است. بارکلی وارد بر نمونه و جابه‌جایی کلی نمونه‌ها با استفاده از دستگاه Instron قابل اندازه‌گیری است. به منظور اعمال بار به شکل کاملاً محوری، از یک قطعه‌ی هم‌راستا کن استفاده شده است. شکل کلی و تنظیمات آزمایشگاهی در شکل ۵ ارائه شده است.

به منظور ثبت داده و اطلاعات مربوط به کرنش‌های موضعی نمونه‌ها، از کرنش‌سنج به فاصله‌ی ۹۰ درجه در بخش میانی نمونه استفاده شده است. این کرنش‌سنج‌ها علاوه بر ثبت کرنش‌های موضعی، میزان خروج از محوریت احتمالی بار محوری را نیز ثبت می‌کند. ثبت موضعی کرنش خصوصاً از روی نمونه‌های دارای خوردگی

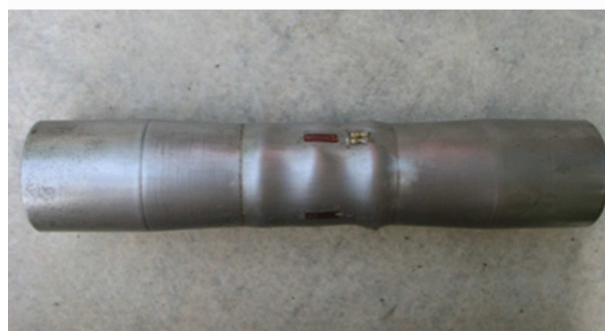
شکل ۷. نمونه‌ی سالم مورد آزمایش قبل و بعد از اعمال بار محوری (چین‌خوردگی‌های ایجاد شده).

شکل ۶، نمودار تنش - کرنش کلی مربوط به نمونه‌ی سالم تحت بار یک سویه‌ی به دست آمده از دستگاه Instron را نشان می‌دهد. همان‌گونه که مشاهده می‌شود، در محدوده‌ی کرنش (کلی ۲٪)، چین‌خوردگی‌های اولیه در نمونه ایجاد می‌شود. در ابتدا دامنه‌ی این چین‌خوردگی‌ها در راستای شعاعی لوله ثابت و کم است. با ادامه‌ی بارگذاری و رشد کرنش کلی نمونه تا نقطه‌ی تنش بیشینه (تنش نهایی)، که کرنشی در حدود ۵٪ دارد، دامنه‌ی چین‌خوردگی‌ها پس از نقطه‌ی تنش نهایی همراه با کاهش تنش افزایش می‌یابد. افزایش دامنه‌ی شعاعی چین‌خوردگی‌ها منجر کاهش سختی محوری می‌شود (شکل ۷). با افزایش روند رشد دامنه‌ی چین‌خوردگی‌ها،

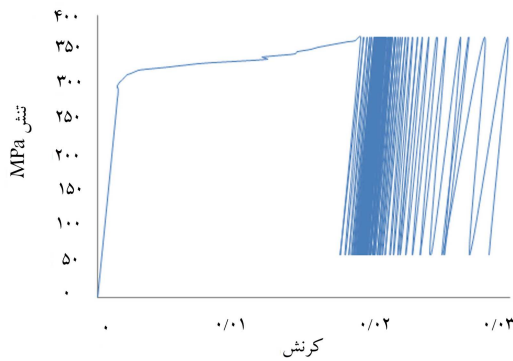
شکل ۱۲. تنش-کرنش موضعی (نمونه‌ی IC۱).

شکل ۱۲ نمودار تنش-کرنش نمونه‌ی IC۱ را نمایش می‌دهد. این لوله تا کرنش معادل ۲٪ به‌صورت جابه‌جایی کنترل بارگذاری و سپس باربرداری شده است (بارگذاری محوری متناوب). بارگذاری بیشینه‌ی متناوب برابر ۳۷۰ MPa بوده است. تنش میانگین اعمالی در این نمونه برابر ۲۱۵ MPa و دامنه‌ی تنش محوری تناوبی برابر ۱۵۴ MPa بوده است. تحت این شرایط بعد از اعمال تناوب‌های بارگذاری چین‌خوردگی‌ها بر روی سطح نمونه ظاهر شده است. براساس نمودار رشد کرنش پیش‌رونده برحسب تعداد تناوب اعمالی (شکل ۱۳)، با عبور از حالت گذرا که حدود ۱۳ تناوب طول می‌کشد؛ نرخ رشد کرنش غیرخطی به میزان ثابت و پایدار می‌رسد و بعد از اعمال حدود ۷۰ دوره‌ی تناوب، این رشد به‌صورت نمایی افزایش می‌یابد و تا خرابی لوله ادامه پیدا می‌کند.

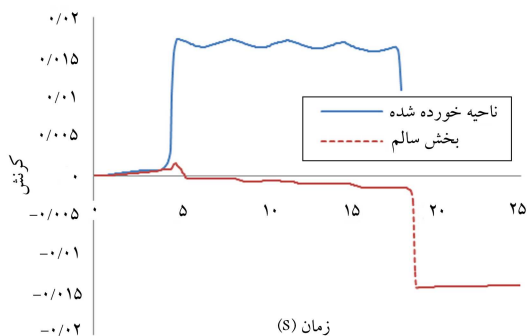
شکل ۱۷. تاریخچه‌ی زمانی کرنش (نمونه‌ی CC۱).

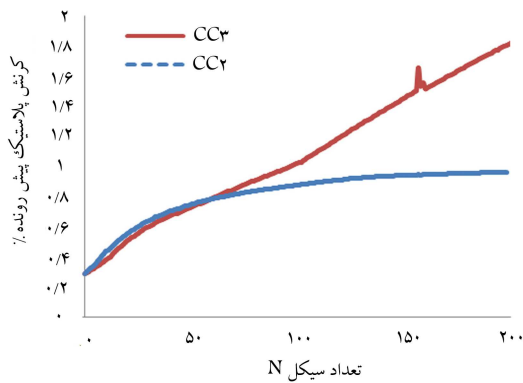
شکل ۲۰. مقایسه‌ی نرخ رشد کرنش غیرخطی پیش‌رونده میان دو نمونه‌ی CC۲ و CC۳.

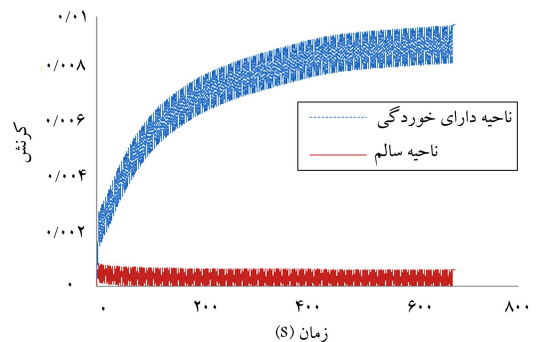
شکل ۱۹. تاریخچه‌ی تناوبی کرنش - زمان در ناحیه‌ی خورده‌شده و سالم (نمونه‌ی CC۲).

ادامه دارد و بعد از آن کاهش می‌یابد. در نمودارهای کرنش ترسیم‌شده، برای ناحیه‌ی خورده‌شده، پدیده‌ی خرابی پیش‌رونده به شکل واضح و آشکار مشاهده می‌شود. در شکل ۱۹، نمودار تاریخچه‌ی زمانی کرنش نمونه‌ی CC۲ نشان داده شده است، مطابق شکل در ناحیه‌ی سالم، کرنش پیش‌رونده دارای یک نرخ رشد منفی است و با ادامه‌ی بارگذاری، این نرخ رشد منفی باعث تغییر جهت کرنش از فشار به کشش می‌شود. این امر در مراحل نزدیک به کماتش کلی و خرابی نمونه اتفاق می‌افتد. در آزمایش انجام‌شده بر روی نمونه‌ی CC۳ با ثابت نگه‌داشتن دامنه‌ی بارگذاری تناوبی، کرنش آغازین ۰/۳٪ و سطح میانگین بار نسبت به نمونه‌ی CC۲، ۵ کیلو نیوتن افزایش داده شد. فرض دامنه‌ی ثابت با میانگین بار متغیر گویای این مطلب است که در نتیجه قطع و وصل مجدد دامنه‌ی بار ثابت است، در صورتی که مقدار بار اولیه براساس طراحی قابلیت تغییر را دارد. برای مثال ایجاد کشش اولیه در خط لوله به هنگام نصب، این میزان از سطح تنش را کاهش می‌دهد. مطابق نمودار شکل ۲۰ با افزایش ۰/۳٪ کرنش آغازین و افزایش ۵ kN میانگین بار اعمالی، نرخ رشد کرنش غیرخطی نسبت به نمونه‌ی CC۲ دو برابر شده است. توجه شود که رشد کرنش پیش‌رونده‌ی نمونه‌ی CC۳ تقریباً خطی است. کرنش غیرخطی نمونه‌های CC۲ و CC۳ تا تناوب ۸۰° بر یکدیگر منطبق‌اند و بعد از آن در نمونه‌ی CC۳ با همان نرخ افزایش می‌یابد، در صورتی که این نرخ در نمونه‌ی CC۲ کاهش می‌یابد و با نرخ بسیار آهسته‌تر ادامه پیدا می‌کند. بررسی اثر فشار داخلی همراه با موارد ذکر شده دارای اهمیت بالایی است. زیرا به نظر می‌رسد حضور فشار داخلی امکان خرابی از محل ایجاد کماتش موضعی را تشدید می‌کند.
