بررسی خوردگی میلگردهای خاص در سازه‌های بتُنی

مهننسی عمران شریف، (پیز ۱۴۰۲) دری ۱۳۹۸ شمسی، ۳، صص. ۱۱۳-۱۱۵، پژوهشی

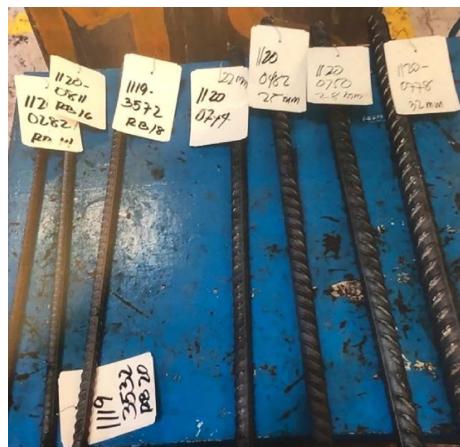
شکل ۱. نمونه‌هایی از میلگرد آجدار در اندازه‌های متفاوت برای آماده‌سازی برای آزمایش‌ها.

همچنین چند میلگرد تولید شده به روش فیبری در اندازه‌های ۸/۵۷، ۱۳/۴۱، ۱۴ برای پژوهش حاضر تهیه شده است، که در شکل‌های ۱ و ۲ تعدادی از آنها مشاهده می‌شوند.

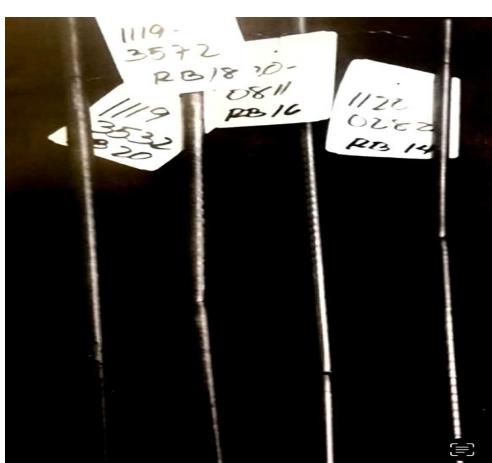
شکل ۲. نمونه‌ی میلگردهای استفاده شده برای انجام آزمایش‌های مکانیکی، که در آنها از دیاد طول نسبی ایجاد شده و شکست اتفاق افتاده است.

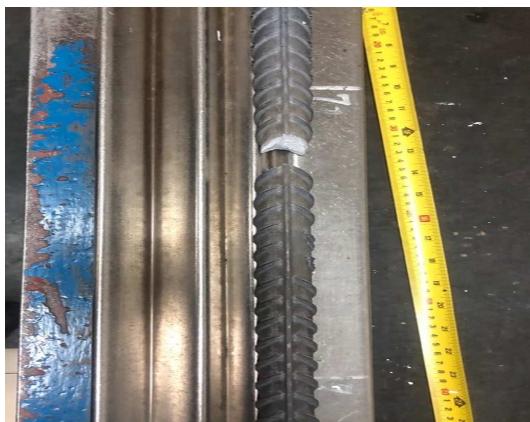
شکل ۵. اندازه‌گیری ازدیاد طول نسبی مناسب در نقطه‌ی شکست.

شکل ۵، نیز نحوه‌ی اندازه‌گیری ازدیاد طول نسبی مناسب در نقطه‌ی شکست و در شکل‌های ۶ و ۷، دستگاه نشانه‌زنی میلگرد جهت اندازه‌گیری و آماده‌سازی برای آزمایش‌های کششی و همچنین دستگاه اندازه‌گیری خمش در میلگرد فیبری به ترتیب مشاهده می‌شوند.

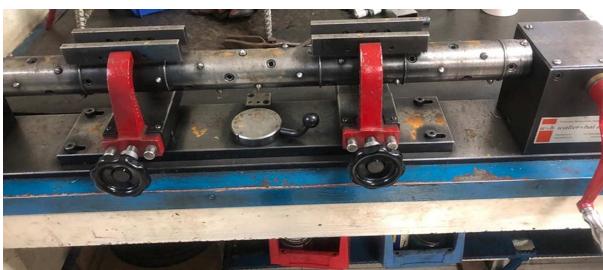
شکل ۶. دستگاه نشانه‌زنی میلگرد برای اندازه‌گیری و آماده‌سازی میلگرد برای آزمایش‌های کششی.

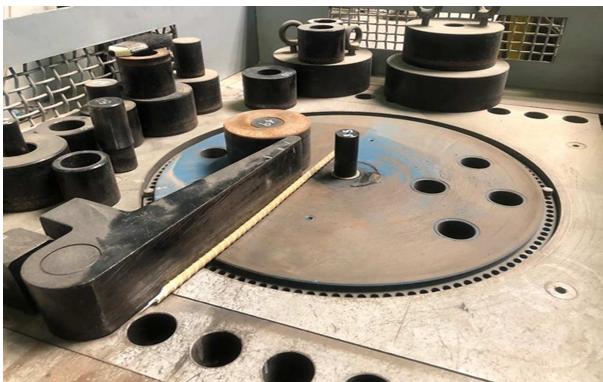
شکل ۷. دستگاه اندازه‌گیری خمش در میلگرد فیبری.

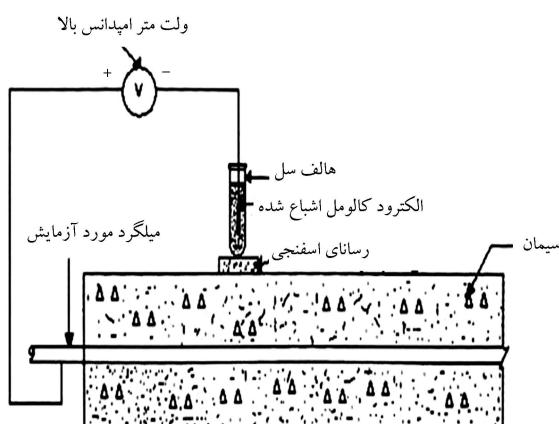
شکل ۸. اندازه‌گیری پتانسیل مدار باز به روش هalf-Sl.

تمایل فلزات به واکنش با محیط اطراف خود با مشخصه‌ی پتانسیل شناخته می‌شود، که این پتانسیل در تماس با محیط اطراف خود توسعه می‌یابد. در سازه‌ی پتنی مسلح، بتن به عنوان الکترولیت عمل می‌کند و میلگرد فولاادی به کار رفته شده، این پتانسیل را متناسب با محیط اطراف بتن توسعه می‌دهد، که این پتانسیل بسته به تغییرات محیطی متفاوت است. در شکل ۸، شماتیک اندازه‌گیری پتانسیل مدار مشاهده می‌شود.

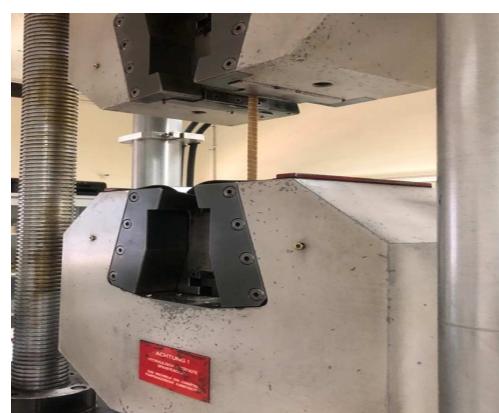
شکل ۳. دستگاه یونیورسال اندازه‌گیری خواص مکانیکی در حین انجام آزمون مکانیکی.

در آزمایش‌های مذکور از ماشین آزمون کشش یونیورسال شکل ۳ و دستگاه لیزری جهت اندازه‌گیری ابعاد هندسی میلگرد شکل ۴ استفاده شده است. در

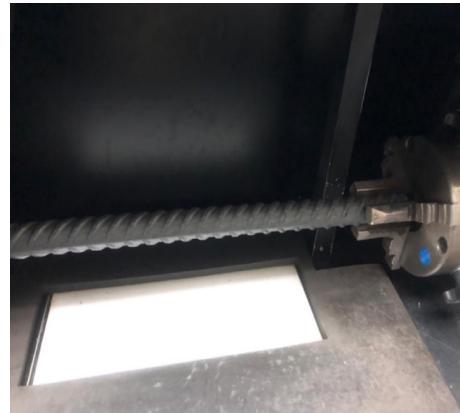
شکل ۴. دستگاه لیزری برای اندازه‌گیری ابعاد هندسی میلگرد آجرار.

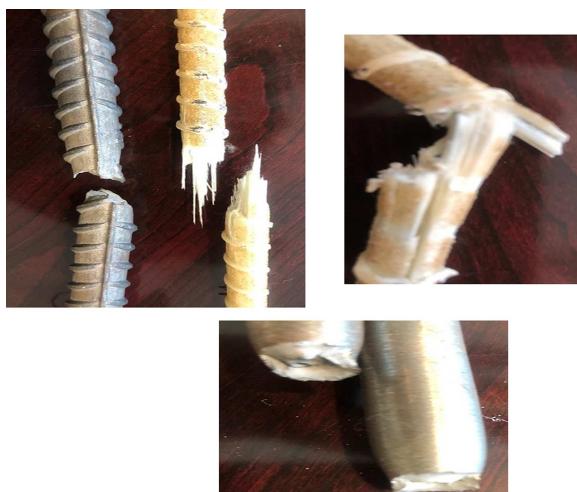
شکل ۹. نحوه‌ی شکست در میلگرد معمولی و فیبری.

در شکل ۹، سطح مقطع شکست در میلگرد ساختمان فولادی و میلگرد فیبری مشاهده می‌شود.

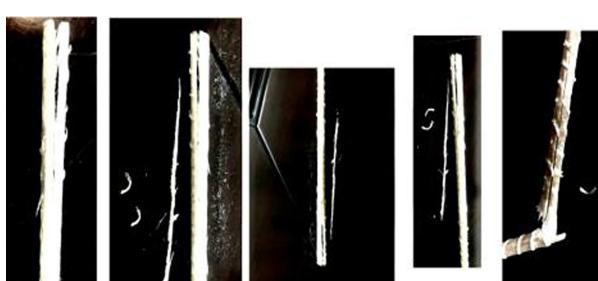
شکل ۱۰. نحوه‌ی شکست میلگرد فیبری.

در شکل ۱۰ مشاهده می‌شود که میلگرد فیبری، خیلی ترد و شکسته است و چون به صورت الیافی است، شکست در یک نقطه اتفاق نمی‌افتد و دیده می‌شود که چسب طلایی‌مانند که برای اتصال الیاف و همچنین برای شکل آج استفاده شده است، از میلگرد جدا شده و گیرایی بتن را کم کرده است.

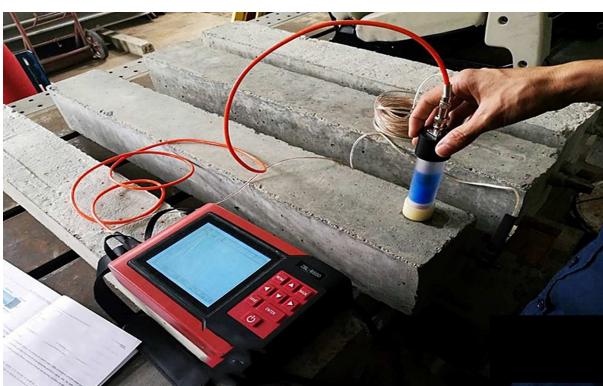
شکل ۱۱. آماده سازی دستگاه هالف سل جهت انجام آزمون خوردگی.

جهت فرایند هیدراتاسیون (تقریباً ۳ روز)، مطابق استاندارد (دستورالعمل ۴۵۰) نشانه های خوب، خیلی محدود می سازد. سازمان مدیریت و برنامه ریزی نمونه از قالب چوبی خارج شد و پس از یک روز خشک شدن در محیط آزمایشگاه، در داخل ظرف حاوی آب دریا قرار گرفت. در شکل ۱۱، مراحل انجام آزمون خوردگی و مقاومت الکتریکی بتن در نوشتار حاضر مشاهده می شود.

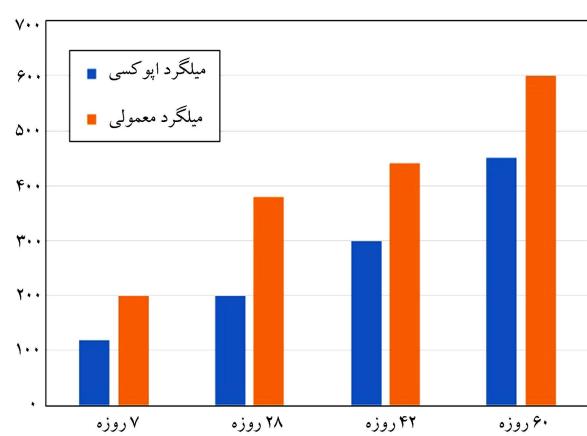
شکل ۱۲. مقایسه خوردگی میلگردهای معمولی و اپوکسی در مجاورت آب دریا.

آزمایش هالف سل بر روی تمامی نمونه های ساخته شده انجام شده است. در ابتدا، تمامی نمونه ها که در شرایط آزمایشگاهی در داخل آب دریا به مدت ۷، ۲۸، ۴۰ و ۶۰ روز نگهداری شده بودند، تحت آزمایش هالف سل قرار گرفتند. همان طور که در شکل های ۱۲ و ۱۳ مشاهده می شود، نحوه ای انجام آزمایش بدین گونه بود که در ابتدا یک سرسیم به میلگرد وصل و سر دیگر به کمک یک الکترود به سطح بتن مرطوب چسبانده شده و در این فاصله، ولت متری در مسیر قرار گرفته است. اختلاف پتانسیل بر روی صفحه نمایش دستگاه مشاهده شده و عدد مذکور یادداشت شد.

از بررسی کلی نمودار شکل ۱۲، ملاحظه می شود که در تمام نمودارهای میله بی مذکور، مقاومت میلگرد اپوکسی در مقایسه با میلگرد معمولی بسیار بیشتر بوده است. همچنین با گذشت زمان، بر میزان خوردگی میلگردها افزوده شده است، ولی باز هم میزان خوردگی در میلگردهای اپوکسی تقریباً نصف میلگردهای معمولی است. همچنین با بررسی نمودار شکل ۱۳ مشخص می شود که میزان نفوذ یون کلر و در نتیجه کاهش مقاومت الکتریکی بتن با گذشت زمان بیشتر شده و نفوذ بیشتر یون کلر در مدت ۶۰ روز باعث شده است که میلگردها با شدت بیشتری خورده شوند. ولی باز هم مشاهده می شود که

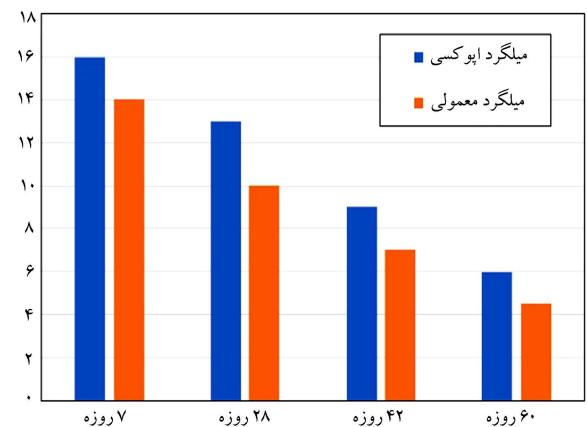
شکل ۱۳. مقایسه نفوذ یون کلر در نمونه بتنی همراه با میلگردهای معمولی و اپوکسی در مجاورت آب دریا.
