# کنترل سلامت اعضاء سازه‌یی به روش توموگرافی اشعه‌ی ایکس

مهندسی عمران شریف، (پاییز ۱۴۰۳)  
دوره‌ی ۴۰، شماره‌ی ۳، صص ۸۴-۹۴، (پژوهشی)

در نوشتار حاضر، به بررسی کارایی توموگرافی کامپیوتری اشعه‌ی ایکس در بازرسی سازه‌های شهری و سازه‌های ساختمانی پرداخته شده است. توموگرافی اشعه‌ی ایکس، یک روش غیرمخرب براساس جذب اشعه‌ی ایکس است، که کاربرد فراوانی در زمینه‌ی پزشکی دارد. با استفاده از روش اخیر می‌توان به مطالعه و بررسی ساختار داخلی سازه‌های قدیمی در جهت رفع عیوب و حفظ ایمنی ساکنان و همچنین نگهداری هر چه بهتر آن‌ها پرداخت؛ به‌طور مثال، سازه‌های شهری مانند تیرهای برق و علائم راهنمایی و رانندگی، که در اثر مخاطره‌های طبیعی و یا فرسودگی به‌طور سالانه باعث وقوع خسارت‌های مالی و یا حتی جانی می‌شوند. از ویژگی‌های روش توموگرافی اشعه‌ی ایکس می‌توان به دقت و سرعت بالای آن در بررسی عضو اشاره کرد. با توجه به قابلیت‌های روش مذکور، در پژوهش حاضر با استفاده از یک دستگاه بازرسی چمدان در محل فرودگاه مهرآباد، به بررسی تعدادی نمونه‌ی بتنی و چوبی جهت شناسایی عیوبی، مانند: ترک، حفره‌ها، و یا گره در نمونه‌های چوبی پرداخته شده است. نتایج نشان دادند که ارتباط مستقیمی با توان دستگاه و مدت تابش اشعه به نمونه وجود دارد. با توجه به نتایج می‌توان عیوبی، مانند: ترک در بتن و یا گره در چوب را مشاهده کرد.

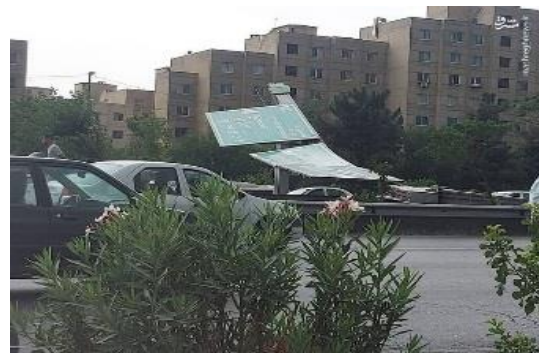
شکل ۱. نمایی از سقوط تابلوی مسیرنما در اثر ورزش باد.

می‌شوند، و اغلب با افتادن بر روی معابر و یا ماشین‌ها باعث خسارت‌هایی می‌شوند. در شکل ۱، می‌توان نمونه‌یی از این اتفاق را مشاهده کرد که در اثر وزش باد، یک تابلوی مسیرنما سقوط کرده است.

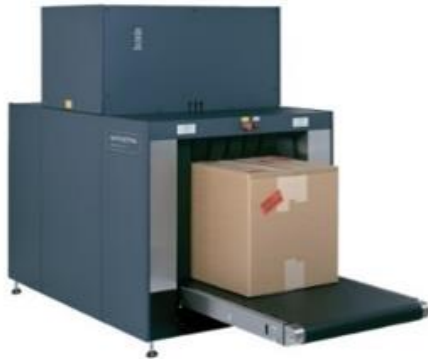
شکل ۷. دستگاه بازرسی چمدان مدل ۹۰۷۵.

پژوهش حاضر با همکاری فرودگاه بین‌المللی مهرآباد، با استفاده از دستگاه بازرسی بار چمدان صورت گرفته است، که ساخت شرکت سمیتز دتکشن<sup>۱</sup> بوده و مشخصات آن در جدول ۲ ارائه شده است. همچنین در شکل‌های ۷ الی ۹، نمونه‌یی از این دستگاه و نحوه‌ی نمایش تصویر قابل مشاهده است.

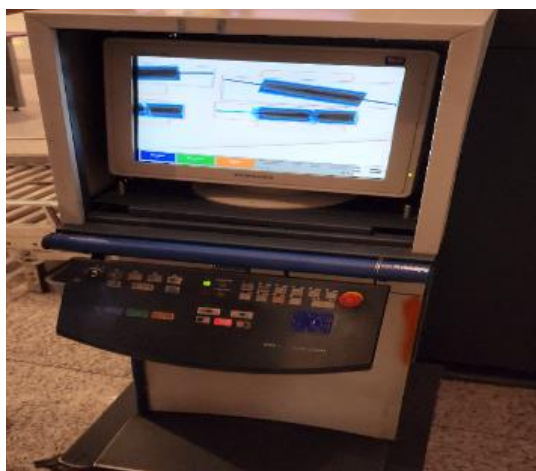
شکل ۹. نحوه‌ی نمایش تصویر در دستگاه بازرسی بار.

منسوجات به رنگ نارنجی هستند. مواد معدنی مانند فلزات به رنگ آبی ظاهر می‌شوند. اگر مواد آلی و معدنی در مورد اسکن شده هم‌پوشانی داشته باشند، روی صفحه، سبز نشان داده می‌شود. هر چه ماده متراکم‌تر باشد یا لایه‌ی ماده در مسیر اشعه‌ی ایکس ضخیم‌تر باشد، آیتم تیره‌تر روی صفحه‌ی کامپیوتر ظاهر می‌شود. موادی که بیش از حد متراکم هستند و تابش نمی‌تواند از آن عبور کند، سیاه به‌نظر می‌رسد.

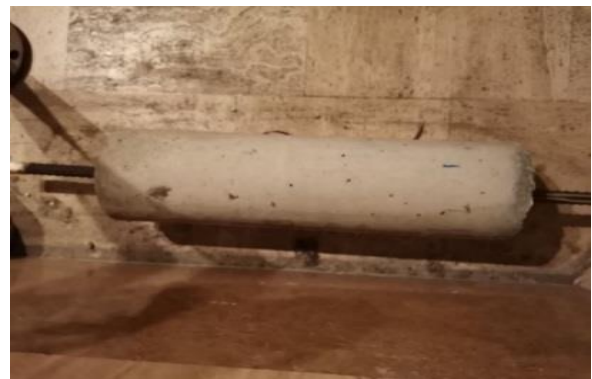
شکل ۵. نمونه‌ی بتن مسلح استوانه‌یی.

با توجه به مطالب بیان شده، در پژوهش حاضر، به‌منظور بررسی کارایی اشعه‌ی ایکس در شناسایی عیوب سازه‌ی، از تعدادی نمونه‌ی آزمایشگاهی بتن مسلح و چوبی استفاده شده است. نمونه‌های بتن مسلح شامل دو نمونه‌ی استوانه‌ی با ارتفاع ۵۴ و قطر ۱۵ سانتی‌متر بودند، که در مرکز هر کدام از آن‌ها دو آرماتور با قطر ۱۴ میلی‌متر به وسیله‌ی کوپلر (وصله‌ی مکانیکی) به یکدیگر متصل شده‌اند و یک نمونه‌ی بتن مسلح مستطیلی که در آن دو آرماتور به قطرهای ۸ و ۴ میلی‌متر قرار گرفته‌اند. همچنین نمونه‌های چوبی در پژوهش حاضر، شامل دو عدد چوب چهارتراش که ابعاد هر کدام  $۵ \times ۵ \times ۸$  سانتی-متر بوده است، می‌شود. مشخصات نمونه‌ها در جدول ۱ و نمایی از آن‌ها در شکل‌های ۵ و ۶ مشاهده می‌شود.

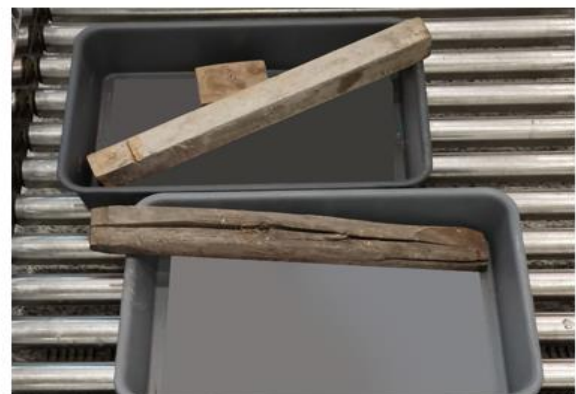
شکل ۶. نمونه‌های چوب.
