کنترل سلامت اعضای سازه‌ای به روش توموگرافی اشعه ایکس

Health monitoring of structural elements using CT-Xray

پایان کارشناسی ارشد

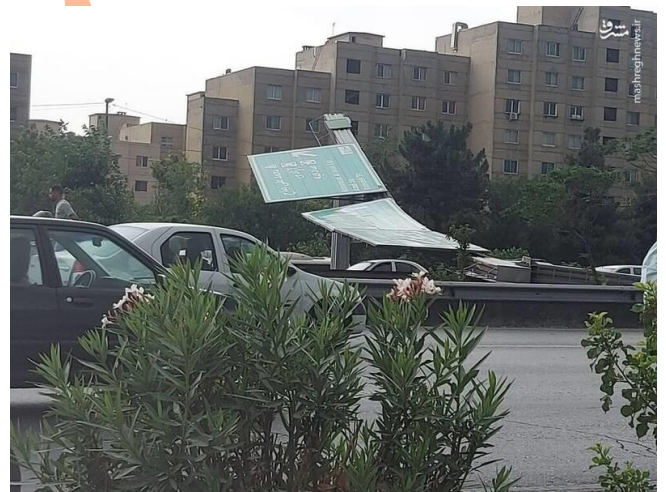
بتن و فولاد از پرکاربردترین مصالح مورد استفاده در صنعت عمران می‌باشند که در سازه‌های مختلفی مانند ساختمان‌ها، پل‌ها، سازه‌های شهری و ... به کار گرفته می‌شوند. به طور کلی سازه‌ها دارای عمر مفیدی می‌باشند که در این مدت و پس از آن، نیازمند بررسی‌هایی جهت حفظ کارایی خود هستند. علاوه بر این، سازه‌ها ممکن است در این مدت تحت اثر مخاطرات طبیعی مانند سیل و زلزله قرار بگیرند و در اثر این مخاطرات وقوع خسارت در سازه‌ها محتمل می‌باشد. از جمله این خسارات می‌توان به زنگ زدگی فولاد، ایجاد ترک در بتن، شکست جوش و ... اشاره نمود. به عنوان مثال سازه‌های شهری مانند تیرهای برق و یا علائم راهنمایی و رانندگی که به طور مداوم تحت اثر عوامل خارجی مانند باد، باران و یا ممکن است تحت اثر سیل و زلزله قرار گیرند، عیوبی رخ می‌دهد که نیازمند بازرسی و رفع آنها قبل از وقوع خسارات جانی و مالی می‌باشد. و یا درختان قدیمی، که در اثر باد و باران و به علت پوسیدگی داخلی دچار شکستگی می‌شوند و اغلب با افتادن بر روی معابر و یا ماشین‌ها باعث خساراتی می‌شوند. در شکل ۱ می‌توان نمونه‌ای از این اتفاق را مشاهده نمود که در اثر وزش باد، یک تابلو مسیرنا سقوط کرده است.

شکل ۱: نمایی از سقوط تابلو مسیرنا در اثر وزش باد

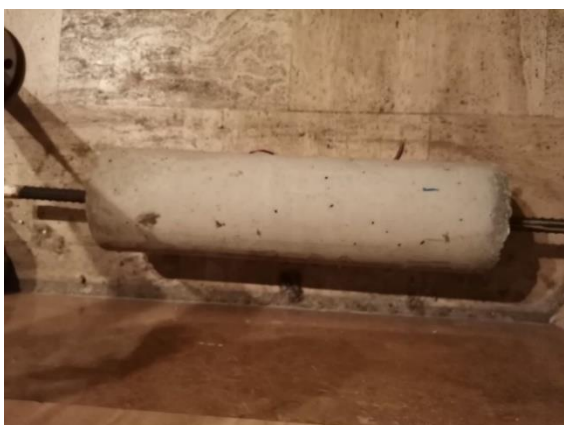
شکل ۵: نمونه بتن مسلح استوانه‌ای

با توجه به مطالب بیان شده، در این پژوهش به منظور بررسی کارایی اشعه ایکس در شناسایی عیوب سازه‌ای، از تعدادی نمونه آزمایشگاهی بتن مسلح و چوبی استفاده شد. نمونه‌های بتن مسلح شامل دو نمونه استوانه‌ای با ارتفاع ۵۴ و قطر ۱۵ سانتی‌متر، که در مرکز هر کدام از آنها دو آرماتور با قطر ۱۴ میلی‌متر به وسیله کوپلر (وصله مکانیکی) به یکدیگر متصل شده‌اند و یک نمونه بتن مسلح مستطیلی که در آن دو آرماتور به قطر ۸ و ۴ میلی‌متر قرار گرفته است، می‌شود. همچنین نمونه‌های چوبی در این پژوهش شامل دو عدد چوب چهارتراش که ابعاد هر کدام ۵۷*۵*۸ سانتی‌متر می‌باشد، می‌شود. مشخصات نمونه‌ها در جدول شماره ۱ و نمایی از آنها در شکل‌های ۵ و ۶ مشخص می‌باشد.

نوع نمونه	ابعاد	مشخصات
بتن مسلح مستطیلی	آرماتور با قطر ۸ و ۴ میلی‌متر	سیمان پرتلند نوع ۲
دو نمونه بتن مسلح استوانه‌ای	ارتفاع ۵۴ و قطر ۱۵ سانتی‌متر، آرماتور با قطر ۱۴ میلی‌متر	سیمان پرتلند نوع ۲
چوب چهار تراش ۱	با ابعاد ۵۷*۵*۸ سانتی‌متر	از چوب درخت گردو
چوب چهار تراش ۲	با ابعاد ۵۰*۸*۸ سانتی‌متر	از چوب درخت گردو

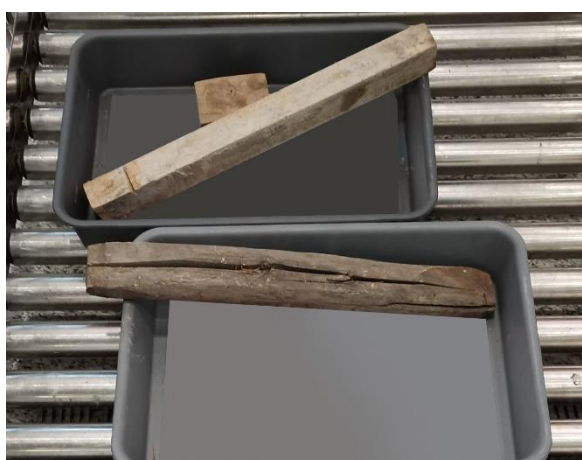
شکل ۶: نمونه‌های چوب

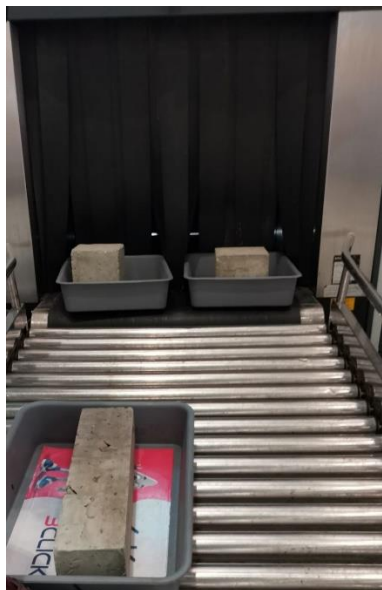
این پژوهش با همکاری فرودگاه بین‌المللی مهرآباد، با استفاده از دستگاه بازرسی بار چمدان صورت گرفت. دستگاه ساخت شرکت سمیتز دتکشن^۹ می‌باشد که مشخصات آن در جدول ۲ آورده شده است. همچنین در شکل ۷ و ۸ و ۹ نمونه‌ای از این دستگاه و نحوه نمایش تصویر قابل مشاهده می‌باشد.

شکل ۸: نمایی از دستگاه بازرسی بار

جهت بررسی نمونه‌ها در دستگاه بازرسی بار چمدان ابتدا با قرار گرفتن نمونه‌ها بر روی ریل دستگاه، نمونه‌ها وارد محفظه بازرسی می‌شوند. با عبور نمونه‌ها در داخل محفظه، اشعه ایکس به طور مداوم به نمونه تابیده می‌شود و از ابتدا تا انتها نمونه مورد بازرسی قرار می‌گیرد. در ادامه نتایج حاصل شده را مشاهده می‌نمایید.

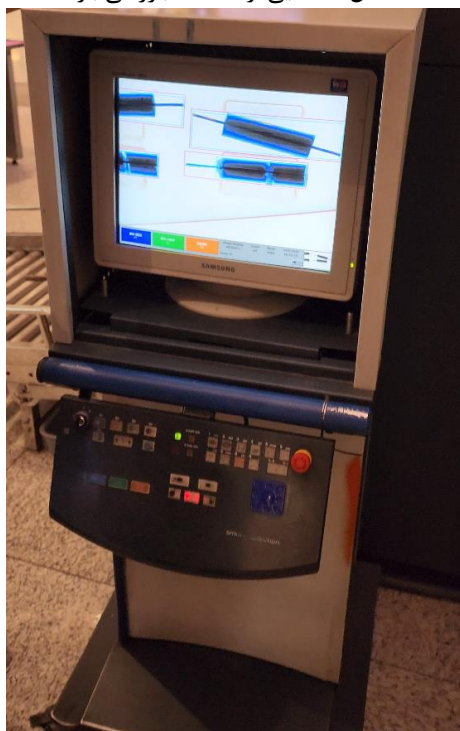
شکل ۹: نحوه نمایش تصویر در دستگاه بازرسی بار

بر اساس میزان تشعشعی که از چمدان عبور کرده است، یک تصویر نزدیک به زمان واقعی از اقلام ایجاد می‌کند. مواد آلی مانند چوب، آب، پلاستیک و منسوجات به رنگ نارنجی هستند. مواد معدنی مانند فلزات به رنگ آبی ظاهر می‌شوند. اگر مواد آلی و معدنی در مورد اسکن شده همپوشانی داشته باشند، روی صفحه سبز نشان داده می‌شود. هر چه ماده متراکم تر باشد یا لایه ماده در مسیر اشعه ایکس ضخیم‌تر باشد، آیتم تیره‌تر روی صفحه کامپیوتر ظاهر می‌شود. موادی که بیش از حد متراکم هستند که تابش نمی‌تواند از آن عبور کند سیاه به نظر می‌رسد.

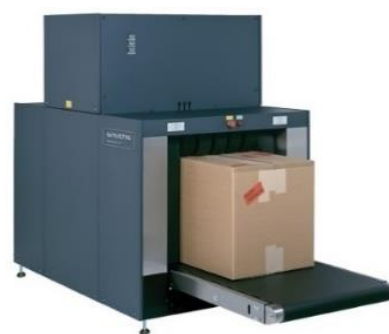
شکل ۷: دستگاه بازرسی چمدان مدل ۹۰۷۵

مشخصات فنی دستگاه بازرسی بار چمدان	
ابعاد	طول ۳۵۸، ارتفاع ۱۸۴، عرض ۱۲۹ سانتی‌متر، ابعاد تونل ۹۱*۷۷ سانتی‌متر
توان	۱۶۰ کیلوولت
دوز اشعه ایکس ارسالی	۰.۰۰۰۸ میلی سیورت
