اثر حرارت‌های زیاد آتش‌سوزی بر رفتار شکل‌پذیری لرزه‌ای اتصالات خارجی در قابهای بتن مسلح

مطالعات تجربی در این تحقیق با هدف شناخت آسیب‌پذیری لرزه‌ای اتصالات بتن مسلح پس از تجربه اثر حرارت‌های زیاد انجام گرفته است. از این رو چهار نمونه اتصال خارجی مشابه با مقیاس $\frac{1}{3}$ ابعاد واقعی در نظر گرفته شد و بر اساس ضوابط لرزه‌ای طراحی و ساخته گردید. در بررسی‌های صورت گرفته، رفتار یک نمونه اتصال بعنوان نمونه کنترلی بدون تجربه اثر حرارت و رفتار سه نمونه دیگر پس از تجربه اثر رژیم‌های حرارتی با دماهای هدف ۴۰۰، ۶۰۰ و ۸۰۰ درجه سانتی‌گراد، تحت اثر بارگذاری جانبی رفت و برگشتی مورد بررسی قرار گرفت. طبق مشاهدات حاصل، رژیم‌های حرارتی موجب تغییرات قابل توجهی در مود خرابی اتصال و تشدید ترک‌های برشی در هسته اتصال گردید. نتایج کمی حاصل نیز نشان دهنده کاهش قابل توجه پارامترهای قابلیت استهلاک انرژی، ضریب شکل‌پذیری و ظرفیت بارحداکثر نمونه‌ها تحت تأثیر آسیب‌پذیری قابل توجه هسته اتصال پس از تجربه اثر حرارت‌های زیاد بوده است.

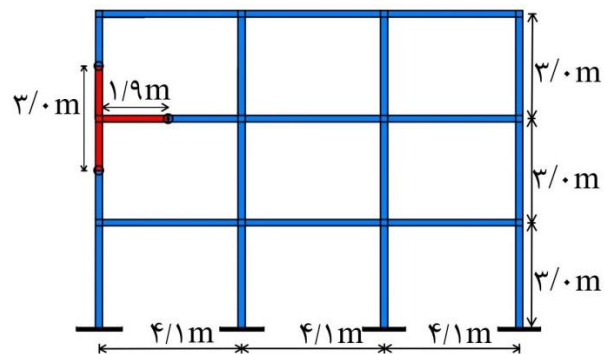
شکل ۱. ابعاد هندسی قاب بتن مسلح و جزئیات نمونه‌های اتصال مقیاس شده مورد مطالعه. (ب) ابعاد هندسی و جزئیات نمونه‌های اتصال (بر حسب سانتی‌متر).

الف) قاب در نظر گرفته شده برای جداسازی نمونه اتصال.

شکل ۱. ابعاد هندسی قاب بتن مسلح و جزئیات نمونه‌های اتصال مقیاس شده مورد مطالعه.

در مطالعه حاضر چهار نمونه اتصال خارجی بتن مسلح با مقیاس $\frac{1}{4}$ ابعاد واقعی برای مطالعات تجربی در نظر گرفته شد. در شکل ۱ ابعاد قابی که نمونه‌های اتصال بعنوان قسمت جدا شده از آن در نظر گرفته می‌شود و همچنین جزئیات نمونه‌های اتصال قابل مشاهده می‌باشد. فرض می‌شود که نمونه‌های مورد مطالعه در این تحقیق قسمت‌های قرمز رنگ جدا شده از نقاط میانی تیر و ستون‌های منتهی به محل اتصال خارجی می‌باشند که بصورت مقیاس شده در آزمایشگاه مورد مطالعه قرار می‌گیرند. عبارتی دیگر، فرض بر اینست که نقاط جداسازی منطبق بر نقاط عطف لنگر خمشی در المانهای مذکور از قاب شکل ۱. الف تحت بار جانبی زلزله می‌باشند. ابعاد هندسی و جزئیات آرماتورهای طراحی شده برای نمونه‌های اتصال نیز در شکل ۱. ب قابل مشاهده است. این جزئیات در هر چهار نمونه بطور یکسان تکرار شده است. طراحی اعضای تیر و ستون و جزئیات چشمه اتصال برای نمونه‌های مذکور مطابق دستورالعمل‌های طراحی لرزه‌ای در استانداردهای ۱۹-۳۱۸ ACI [۱۶] و ۰۲-۳۵۲R ACI [۱۷] و برای سطح شکل‌پذیری معمولی صورت گرفته است. طراحی برشی اتصال مطابق روابط ارائه شده در استانداردهای مذکور برای نیروی برشی طراحی و مقاومت برشی اتصال صورت گرفته است. ضوابط استانداردهای فوق برای جزئیات قلاب‌های لرزه‌ای (خاموت‌های عرضی با خم ۱۳۵ درجه) و فواصل آن‌ها رعایت گردیده. همچنین طول قلاب مهاري با خم ۹۰ درجه برای آرماتورهای طولی تیر در ناحیه چشمه اتصال بر اساس ضوابط تعیین طول مهاري برای این آرماتورها در کشش و فشار برابر ۱۲ سانتی‌متر تعیین شده است.

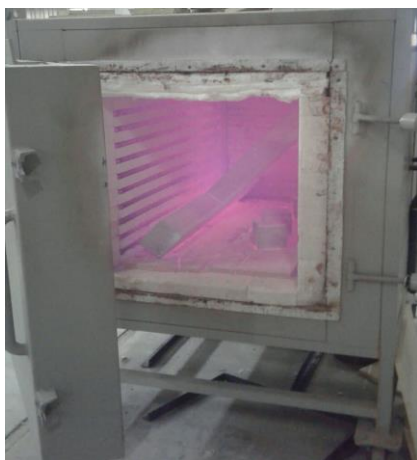
شکل ۳. محفظه کوره الکتریکی با حرارت ۶۰۰ درجه سانتی‌گراد.

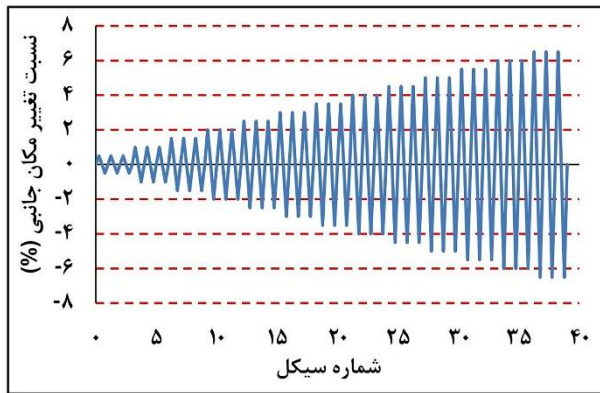
شکل ۵. تاریخچه بارگذاری تغییر مکان - کنترل [۱۹-۲۰].

بارگذاری بکار رفته برای تست بارگذاری رفت و برگشتی بصورت تغییر مکان-کنترل و طبق پروتکل پرکاربردی است که در مطالعاتی نظیر [۱۹-۲۰] بکار رفته است. پروتکل بارگذاری مذکور در شکل ۵ قابل مشاهده است.

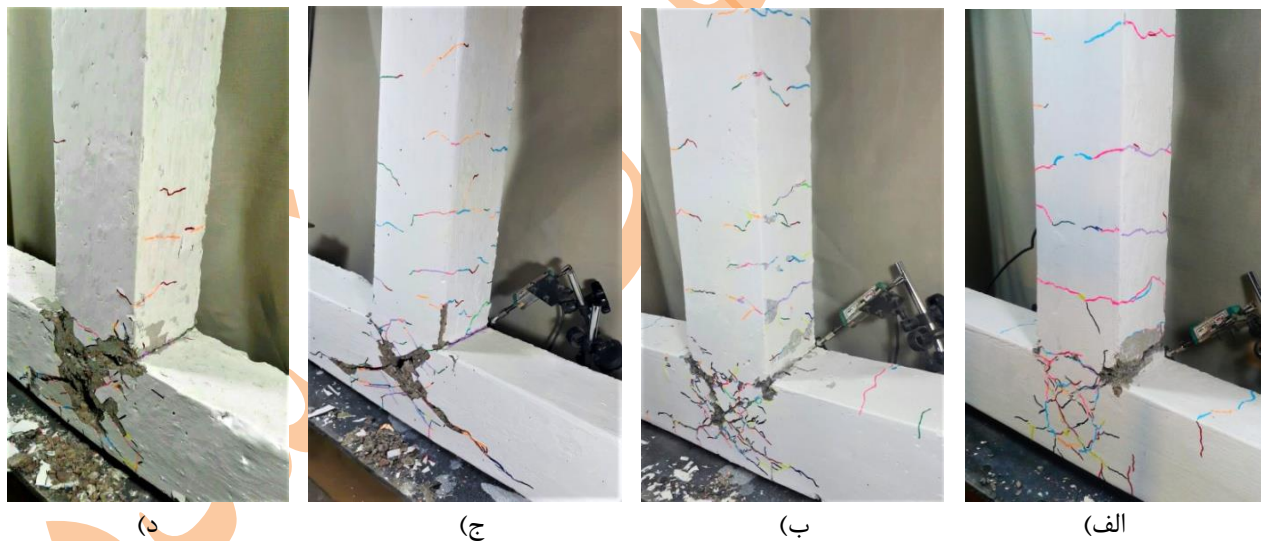
شکل ۶. مودهای خرابی نهایی نمونه‌های اتصال: الف) SP۱، ب) SP۲، ج) SP۳، د) SP۴.

در شکل ۶ ج. مود خرابی نمونه SP^۳ در پایان نسبت تغییر مکان جانبی ۶٪ نشان داده شده است. روند شکل‌گیری ریز ترک‌ها برای این نمونه بنحوی آغاز شد که اغلب آن‌ها تا نسبت تغییر مکان جانبی ۱/۵٪ بصورت قطری و در امتداد تنش‌های اصلی در هسته اتصال شکل گرفتند. بنابراین در سطوح تغییر مکان اولیه، ظهور ترک‌های برشی در محدوده هسته اتصال در مقایسه با نمونه‌های SP^۱ و SP^۲ بنحو آشکاری تسریع یافت. در سطوح عملکرد متناظر با نسبت‌های تغییر مکان جانبی ۲٪ و ۲/۵٪ نیز اکثر ترک‌های جدید بصورت ترک‌های قطری در هسته اتصال شکل گرفت. گسترش طول امتداد ترک‌های برشی و افزایش عرض آن‌ها در سیکل‌های بعدی با سرعت قابل توجهی بوقوع پیوست. در سیکل‌های پس از نسبت تغییر مکان جانبی ۴/۵٪، ریزش اجزای بتن حول محل تلاقی راستاهای اصلی تنش، بتدریج آغاز گردید. وقوع این مکانیسم خرابی ریزشی تحت تأثیر اعوجاج برشی در ناحیه هسته اتصال و بدلیل تضعیف پیوند داخلی میان اجزای بتن (سنگدانه‌ها و خمیره سیمان) تحت اثر حرارت ۶۰۰ درجه صورت پذیرفت. بدین ترتیب، گسترش امتداد ترک‌های قطری و افزایش پهناي آن‌ها توأم با خرابی ریزشی نسبتاً نرم بتن پیرامون محل تلاقی ترک‌های قطری و همچنین در امتداد این ترک‌ها موجب تشدید خرابی در چشمه اتصال گردید. در همین حال، تشکیل ناحیه گوه‌ای شکل محصور میان این ترک‌ها در قسمت تحتانی هسته اتصال کاملاً مشهود بود. گوهی گسیختگی مذکور در هسته اتصال بصورت عمیق‌تری نسبت به نمونه SP^۲ ایجاد شده و محدوده شکل‌گیری آن بدلیل گسترش زیاد ترک‌های قطری در امتداد راستای آرماتورهای طولی ستون‌ها وسیعتر می‌باشد. این

مود گسیختگی نهایی نمونه کنترلی SP^۱ در پایان نسبت تغییر مکان جانبی ۶/۵٪ در شکل ۶ الف قابل مشاهده است. شکل‌گیری ترک‌ها برای این نمونه بنحوی بود که اغلب ریز ترک‌ها تا پایان نسبت تغییر مکان جانبی ۱٪ از نوع خمشی بوده و در فواصل مختلف از مرز مشترک اتصال تیر و ستون توزیع شده‌اند. روند توسعه ترک خوردگی در سیکل‌های بعدی بصورت تشکیل همزمان ریز ترک‌های خمشی بر روی وجوه المان تیر و ریز ترک‌های مورب در هسته اتصال ادامه یافت بنحویکه از میان ترک‌های جدید تا پایان نسبت تغییر مکان جانبی ۴/۵ درصد، شمار ریز ترک‌های مورب در هسته اتصال اندکی بیشتر از ترک‌های خمشی بوده اما افزایش پهناي بازشدگی برای ترک خمشی امتداد یافته در وجه کناری تیر در مجاورت مرز مشترک اتصال پس از باز و بسته شدن‌های متوالی و همچنین ظهور حرکت گهواره‌ای^۲ المان تیر در این ناحیه نشان‌دهنده شکل‌گیری مفصل پلاستیک خمشی در این ناحیه گردید. توسعه مفصل خمشی در انتهای تیر در مجاورت مرز مشترک اتصال بنحوی صورت گرفت که پهناي بازشدگی ترک خمشی در وجه کناری تیر به حدود ۸ میلی‌متر در سومین سیکل از نسبت تغییر مکان جانبی ۵/۵٪ رسید. در سیکل‌های بعدی نیز خرد شدگی بتن تحت تأثیر حرکت گهواره‌ای تیر حول مفصل پلاستیک خمشی موجب تشدید خرابی بتن در پیرامون این ناحیه گردید.

شکل ۶ ب. مود گسیختگی نمونه SP^۲ را در پایان نسبت تغییر مکان جانبی ۶٪ نشان می‌دهد. برای این نمونه تا پایان نسبت تغییر مکان ۲/۵٪ سهم ریز ترک‌های مورب ایجاد شده در هسته اتصال از ترک‌های جدید بیشتر از ریز ترک‌های خمشی بوده است. با افزایش سطوح تغییر مکان جانبی، اگرچه در قسمت‌های مختلف تیر ترک‌های خمشی جدیدی با طول امتداد کوتاه از مبدأ ریز ترک‌های حرارتی شکل گرفت، اما افزایش ترک‌های مورب در هسته اتصال با سرعت قابل توجهی پیشروی نمود. بدین ترتیب تا پایان نسبت تغییر مکان جانبی ۴/۵ درصد، رشد عرض ترک‌های مورب و گسترش امتداد آن‌ها در راستای تنش‌های اصلی در هسته اتصال نشان داد که مود شکست بصورت خرابی ترد برشی در حال پیشروی است. همچنین پس از باز

مود خرابی نمونه SP^۴ در پایان نسبت تغییر مکان جانبی ۶٪ در شکل ۶. د قابل ملاحظه است. برای این نمونه شکل‌گیری ترک‌ها بگونه‌ای آغاز شد که اکثر ترک‌های ظاهر شده تا پایان نسبت تغییر مکان جانبی ۲/۵٪ از نوع ترک‌های مورب داخل هسته اتصال بوده است. در سطوح عملکرد بعدی، ضمن ایجاد ریزترک‌های مورب جدید در هسته اتصال، عرض ترک‌های قطری قبلی نیز افزایش یافت بنحویکه شکل‌گیری خرابی در محل ترکها با شکنندگی کمتری در مقایسه با دو نمونه حرارتی قبلی همراه بود. تحت تأثیر اعوجاج برشی در هسته اتصال، ریزش تدریجی اجزای بتن پیرامون محل تلاقی راستاهای اصلی تنش در نسبت تغییر مکان جانبی ۴/۵٪ آغاز گردید و ادامه روند توسعه آن در سیکل‌های بعدی با شدت بیشتری نسبت به نمونه SP^۳ موجب خرابی بتن در داخل هسته اتصال شد. مکانیسم خرابی مذکور عمدتاً بشکل شکست نسبتاً نرم پیوند داخلی میان سنگدانه‌ها و خمیره سیمان تضعیف شده تحت اثر حرارت رخ داد و بتدریج با ایجاد خرابی عمیق در هسته اتصال مشارکت قابل توجهی را در ایجاد گسیختگی با افزایش سطح تغییر مکان جانبی نشان داد. همزمان با غالب شدن این مکانیسم خرابی ریزشی نسبتاً نرم در نسبت‌های تغییر مکان بالای ۴/۵٪، طول امتداد ترک‌های قطری و ناحیه گوه‌ای شکل محصور تقریباً ثابت ماند اما ریزش اجزای بتن تحت تأثیر افزایش اعوجاج برشی در هسته اتصال شدت یافت. پس از نمایان شدن قسمتهایی از آرماتورهای قلاب لرزه‌ای در این ناحیه در پایان بارگذاری آثاری از بازشدگی و یا گسیختگی در آنها مشاهده نشد.

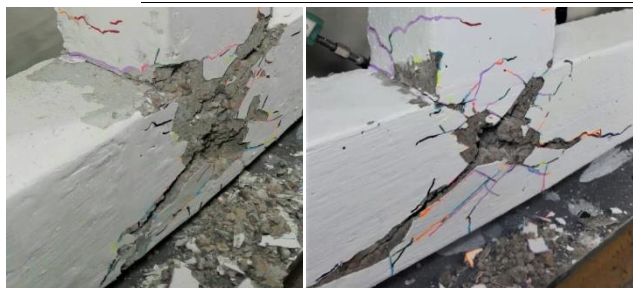
الف) ب)

شکل ۷. آثار خرابی‌های ریزشی بتن پس از پایان نسبت تغییر مکان جانبی ۶٪ در نمونه‌های الف) SP^۳ و ب) SP^۴.

خرابی‌های ریزشی و تجمع اجزای جدا شده بتن در زیر این نمونه‌های اتصال حرارت دیده در شکل ۷ نشان داده شده است.

با توجه به تأثیر قابل توجه خرابی ریزشی نسبتاً نرم بتن هسته اتصال بر روند توسعه گسیختگی در دو نمونه SP^۳ و SP^۴، آثار این

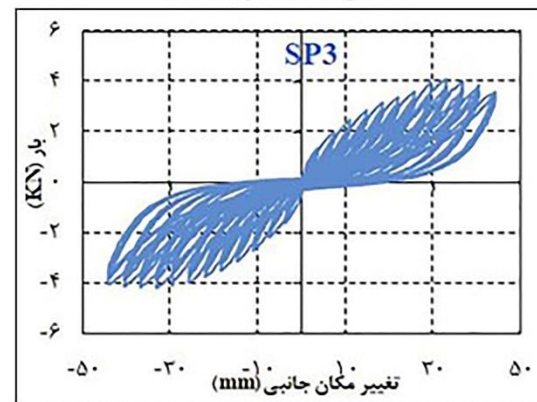
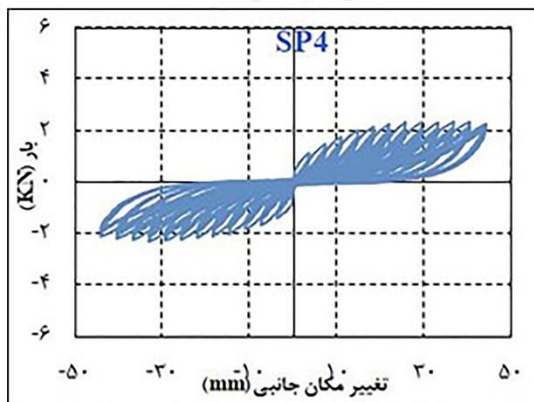
شکل ۸. ب) نمونه SP2

شکل ۸. الف) نمونه SP1

شکل ۸. د) نمونه SP4

شکل ۸. ج) نمونه SP3

شکل ۸. منحنی‌های چرخه‌ای بار-تغییر مکان نمونه‌های اتصال بررسی شده.

منحنی‌های بار-تغییر مکان چرخه‌ای که از ثبت تغییر مکان‌های جانبی رأس اتصالات در سیکل‌های بارگذاری رفت و برگشتی حاصل شده، در شکل ۸ ارائه شده است. همانگونه که انتظار می‌رفت، بهترین رفتار مربوط به نمونه کنترلی SP^۱ می‌باشد. برای این نمونه یک پاسخ بار-تغییر مکان مطلوب با روند صعودی تا نسبت‌های تغییر مکان ۶٪ و ۵/۵٪ بترتیب برای راستاهای مثبت و منفی بارگذاری بدست آمده است. تغییرات بار در هر دو راستا افت اندکی را در مقادیر بار نهایی در آخرین سطح عملکرد (نسبت تغییر مکان جانبی ۶/۵٪) نسبت به بارهای حداکثر مثبت و منفی نشان داده است. همچنین جمع‌شدگی در حلقه‌های رفتاری برای نمونه کنترلی بنحو قابل توجهی کمتر از سه نمونه حرارت دیده است. لذا نمونه کنترلی با بروز یک پاسخ رفتاری شکل‌پذیر عملکرد مطلوبی را تا پایان نسبت تغییر مکان جانبی ۶/۵٪ ارائه نموده است.

منحنی‌های بار-تغییر مکان سه نمونه حرارت دیده تفاوت‌های چشمگیری را با نمونه کنترلی نشان می‌دهند. آثار جمع‌شدگی در حلقه‌های بار-تغییر مکان برای هر سه نمونه اتصال مذکور قابل توجه بوده و با افزایش دمای هدف، جمع‌شدگی بنحو قابل توجهی افزایش می‌یابد. این رفتار را می‌توان ناشی از گسترش ترک‌های قطری و

۳۳/۳٪ و ۶۲/۳٪ تعیین شده است. همچنین از مقایسه منحنی‌های مذکور می‌توان دریافت که سطح محصور در حلقه‌های بار-تغییر مکان که بیانگر استهلاک انرژی تحت بار جانبی است، برای نمونه‌های قرارگرفته در معرض حرارت بنحو قابل توجهی در مقایسه با نمونه کنترلی کاهش یافته است.

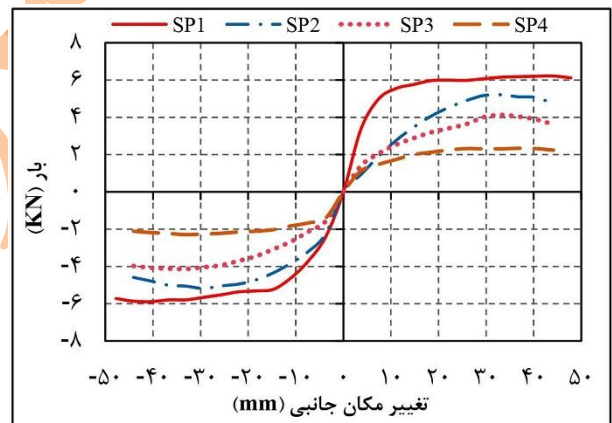
شکل ۹. منحنی‌های پوش بار- تغییر مکان نمونه‌های اتصال.

شکل ۹ نیز مشهود است، منحنی‌های پوش نمونه‌های SP^۲، SP^۳ و SP^۴ افت قابلیت باربری چشمگیری را تحت اثر حرارت‌های زیاد نسبت به نمونه کنترلی SP^۱ نشان داده‌اند. افزایش دمای هدف در رژیم‌های حرارتی منجر به تشدید کاهش در ظرفیت باربری نمونه‌ها

در شکل ۹ منحنی‌های پوش بار-تغییر مکان برای نمونه‌های بارگذاری شده مورد مقایسه قرار گرفته است. این منحنی‌ها از بهم پیوستن نقاط متناظر با حداکثر بار در سطوح مختلف تغییر مکان جانبی در هر دو راستای بارگذاری جانبی حاصل شده‌اند. چنانکه از

در کلیه تغییر مکان‌های جانبی شده است. همچنین از بررسی شکل ۹ می‌توان دریافت که برای نمونه کنترل بار حداکثر منفی در تغییر مکان جانبی ۴۰/۴ میلی‌متر (نسبت تغییر مکان جانبی ۵/۵٪) و بار حداکثر مثبت در تغییر مکان جانبی ۴۴/۱ میلی‌متر (نسبت تغییر مکان جانبی ۶٪) رخ داده است. این در حالیست که برای نمونه‌های حرارت دیده بارهای حداکثر مثبت و منفی در تغییر مکان‌های جانبی کمتر ۲۹/۴ یا ۳۳/۱ میلی‌متر (نسبت‌های تغییر مکان ۴٪ یا ۴/۵٪) اتفاق افتاده است. همچنین روند افت بار پس از بار حداکثر در منحنی‌های پوش مربوط به نمونه‌های حرارت دیده سریعتر از نمونه کنترل بوده است. در شکل ۱۰ درصد تغییرات بار حداکثر نمونه‌های حرارت دیده نسبت به نمونه کنترل قابل مشاهده است. مطابق این شکل بیشترین کاهش در ظرفیت بار مربوط به رژیم حرارتی ۸۰۰ درجه با مقدار کاهش ۶۲/۳٪ می‌باشد.

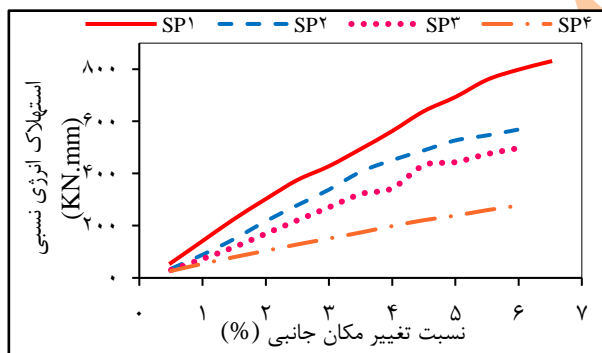
شکل ۱۲. مقایسه روند تغییرات استهلاک انرژی نمونه‌های اتصال.

استهلاک انرژی یکی از پارامترهای مهم برای سنجش عملکرد سازه‌ها تحت بارهای جانبی است که در ارتباط مستقیم با رفتار شکل‌پذیر است [۲۲]. مقدار استهلاک انرژی در هر سیکل (استهلاک انرژی نسبی) برابر سطح ناحیه محصور در حلقه بار- تغییر مکان چرخه‌ای متناظر آن سیکل در نظر گرفته می‌شود [۲۲]. شکل ۱۲ روند تغییرات این پارامتر را برای نمونه‌های اتصال بررسی شده نشان می‌دهد. روند تغییرات استهلاک انرژی نسبی برای سه نمونه اتصال حرارت دیده نشان می‌دهد که این نمونه‌ها در کلیه سطوح عملکرد مورد بررسی قابلیت استهلاک انرژی کمتری نسبت به نمونه کنترلی داشته‌اند و با افزایش حرارت، مقاومت نمونه‌ها نسبت به توسعه ترکها و گسترش خرابی بنحو قابل توجهی تقلیل یافته است. عبارتی دیگر، ضمن تشدید گسیختگی برشی در چشمه اتصال با افزایش دمای هدف، افت استهلاک انرژی نمونه‌ها نیز شدت یافته است. در شکل ۱۳ درصد افت استهلاک انرژی برای نمونه‌های حرارت دیده در نسبت تغییر مکان جانبی ۶٪ ارائه شده است. مطابق این شکل، تأثیر رژیم حرارتی ۸۰۰ درجه بر افت قابلیت استهلاک انرژی بمیزان چشمگیر ۶۵/۳ درصد بوده است.

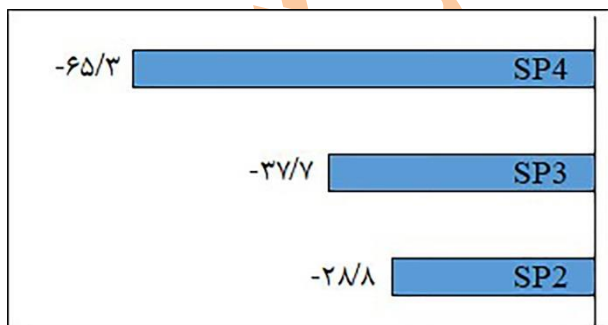
شکل ۱۳. درصد افت مقادیر استهلاک انرژی نمونه‌های اتصال در نسبت تغییر مکان جانبی ۶٪ در مقایسه با نمونه کنترلی.
