## The Effect of High Temperatures on the Seismic Ductility Behavior of Exterior Beam-Column Joints in Reinforced Concrete Frames

Ramezan Ali Izadifard\* and Alireza Hajishabani

Faculty of Civil Engineering, Imam Khomeini International University, Qazvin, Iran.

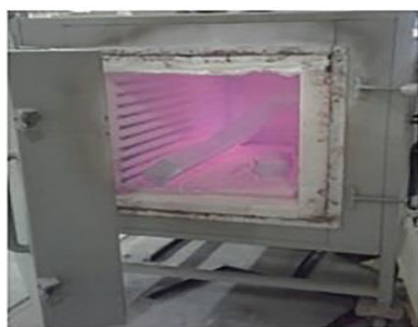
ب) محفظه کوره الکتریکی

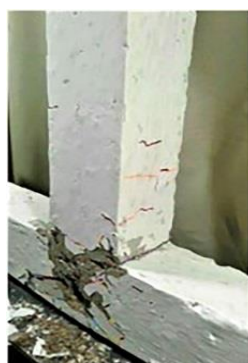
(d)

شکل ۵. مودهای خرابی نهایی نمونه‌های اتصال: SP1 (a)، SP2 (b)، SP3 (c)، و SP4 (d).

مود خرابی نمونه‌ی SP4 در پایان نسبت تغییرمکان جانبی ۶٪ در شکل ۵ ملاحظه می‌شود. برای نمونه‌ی SP4، شکل‌گیری ترک‌ها به‌گونه‌ای آغاز شده است که بیشتر ترک‌های ظاهرشده تا پایان نسبت تغییرمکان جانبی ۲/۵٪ از نوع ترک‌های مورب داخل هسته‌ی اتصال بوده است. در سطوح عملکرد بعدی، ضمن ایجاد ریزش ترک‌های مورب جدید در هسته‌ی اتصال، عرض ترک‌های قطری قبلی نیز افزایش یافته است؛ به‌نحوی که شکل‌گیری خرابی در محل ترک‌ها با شکندگی کمتری در مقایسه با دو نمونه‌ی حرارتی قبلی همراه بوده است. ریزش تدریجی اجزاء بتن پیرامون محل تلاقی راستاهای اصلی تنش، تحت تأثیر اعوجاج برشی در هسته‌ی اتصال، در نسبت تغییرمکان جانبی ۴/۵٪ آغاز و ادامه‌ی روند توسعه‌ی آن در سیکل‌های بعدی با شدت بیشتری نسبت به نمونه‌ی SP3، موجب خرابی بتن در داخل هسته‌ی اتصال شده است. مکانیسم خرابی مذکور عمدتاً به شکل شکست نسبتاً نرم پیوند داخلی میان سنگ‌دانه‌ها و خمیره‌ی سیمان تضعیف‌شده تحت اثر حرارت رخ داده و به تدریج با ایجاد خرابی عمیق در هسته‌ی اتصال، مشارکت قابل‌توجهی را در ایجاد گسیختگی با افزایش سطح تغییرمکان جانبی نشان داده است. هم‌زمان با غالب‌شدن مکانیسم خرابی ریزشی ذکرشده نسبتاً نرم در نسبت‌های تغییرمکان بالای ۴/۵٪، طول امتداد ترک‌های قطری و ناحیه‌ی گوه‌ای شکل محصور تقریباً ثابت مانده است؛ اما ریزش اجزاء بتن تحت تأثیر افزایش اعوجاج برشی در هسته‌ی اتصال شدت یافته است. پس از نمایان‌شدن قسمت‌هایی از آرماتورهای قلاب لرزه‌ای در ناحیه‌ی گوه‌ای شکل مذکور در پایان بارگذاری، آثاری از بازشدگی و یا گسیختگی در آن‌ها مشاهده نشده است.
